OCHRONA ZABYTEKÓW

KWARTALNIK WYDAWANY PRZEZ ZARZĄD
OCHRONY I KONSERWACJI ZABYTEKÓW MINISTERSTWA
KULTURY I SZTUKI I STOWARZYSZENIE HISTORYKÓW
SZTUKI

Zeszyt 4 (23)

Wkład historii sztuki do zagadnień konserwacji zabytków

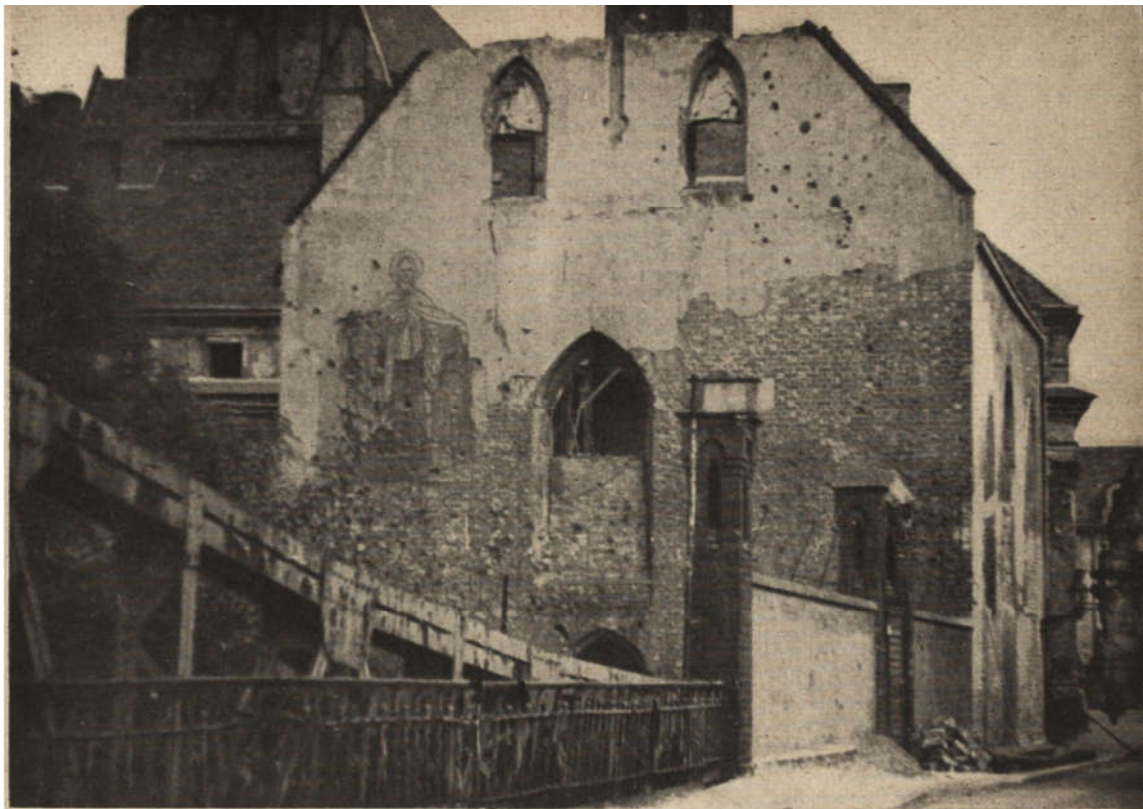
Ryc. 242. Wrocław, kościół św. Piotra i Pawła — elewacja zachodnia.
Stan po zniszczeniu.

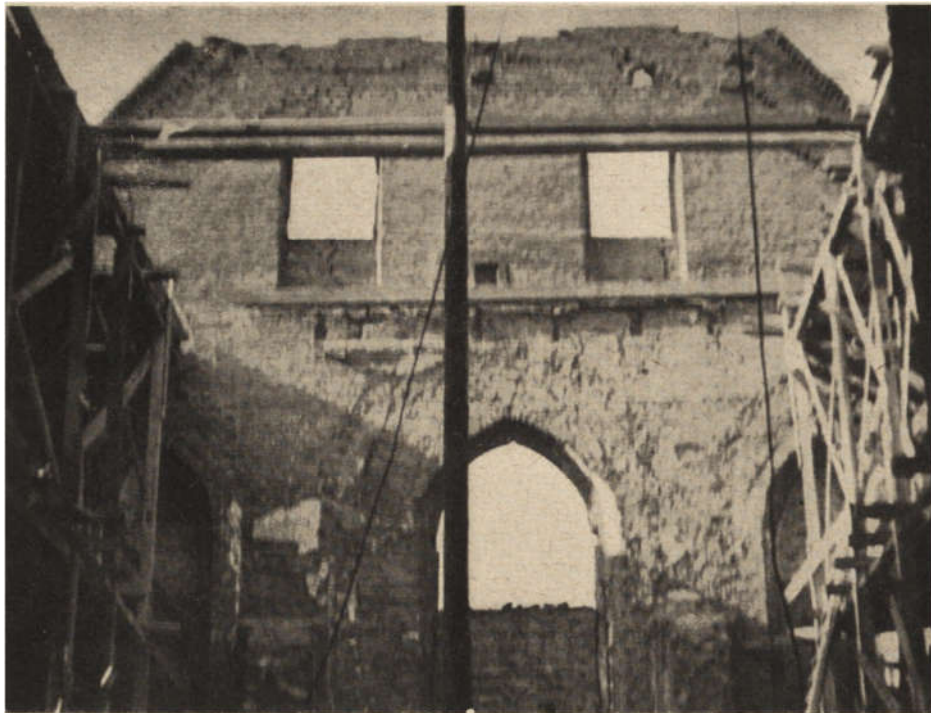
Ryc. 246. Ściana szczytowa zachodnia widziana od wnętrza. Stan po zniszczeniu.

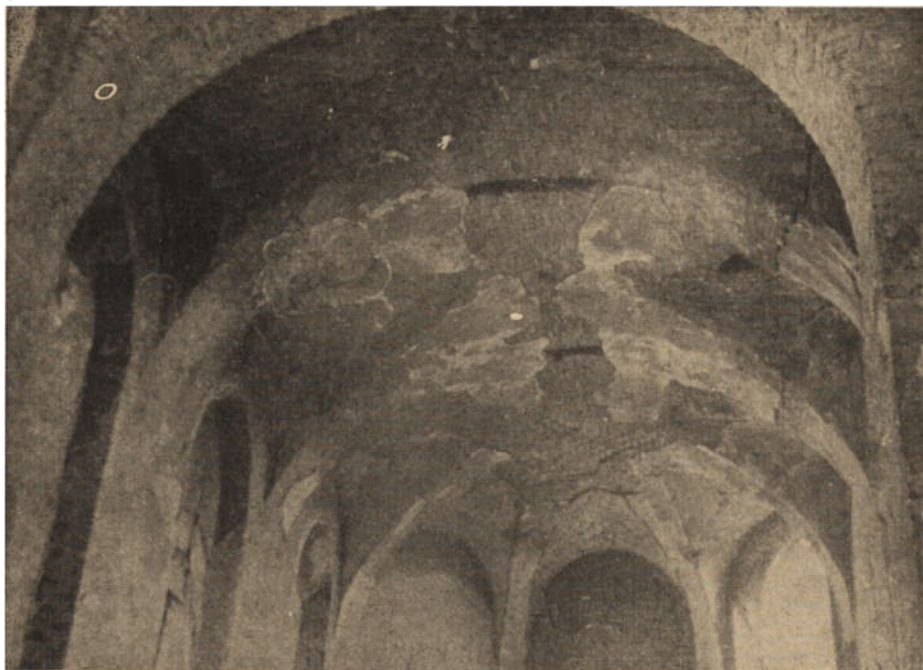
Ryc. 247. Sklepienie prezbiterium — stan zniszczenia.

Do roku 1945 nawa nakryta była drewnianym stropem kasetonowym, który spłonął razem z dachem rozpierając i rysując mury oraz niszcząc urządzenie wewnętrzne. Powstały trzy długie pionowe głębokie pęknięcia w ścianie północnej, szereg drobniejszych w północnej i zachodniej ścianie, oraz odpadła część tynków ściennych. Sklepienia prezbiterium jakkolwiek spękane od gorąca ocalały. Wykruszyły się natomiast laskowania okienne. W północnej ścianie nawy zachowało się również bez uszkodzeń marmurowe epitafium zmarłego w roku 1708 we Wrocławiu „na wygnaniu“ urodzonego Jana Śląskiego z Rzeszowa. Tablicę zwieńcza herb z koroną, orłem i pogonią.

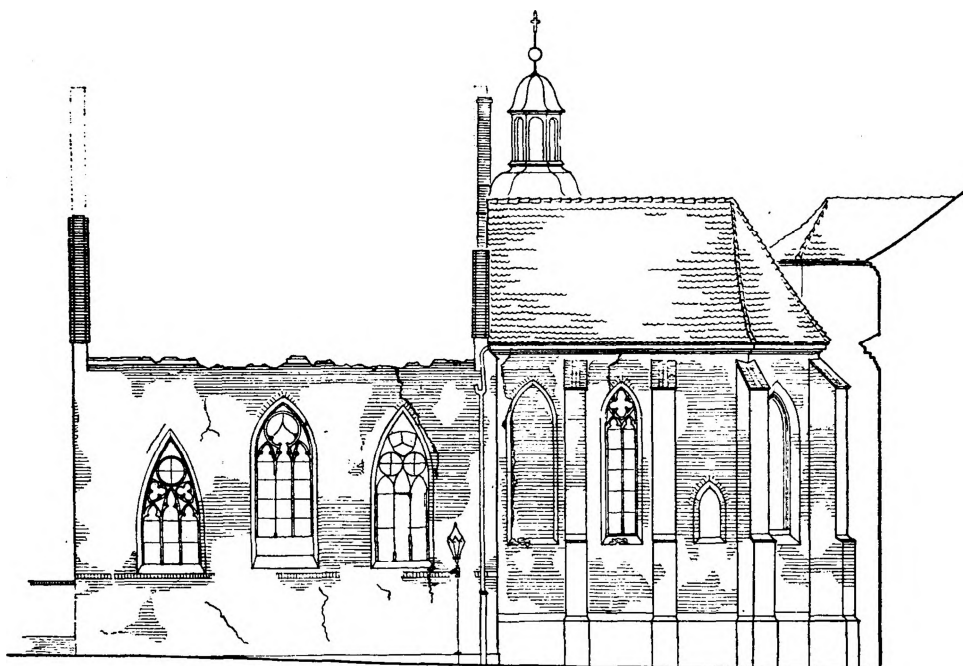
Ryc. 248. Elewacja południowa — inwentaryzacja stanu zniszczeń (skala ok. 1:250).

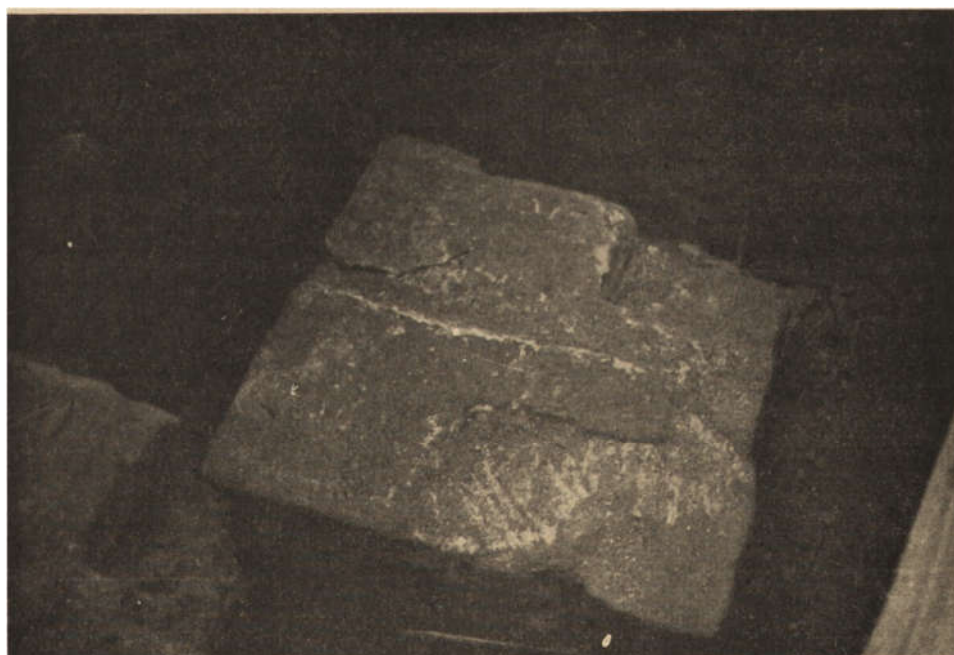
Ryc. 251. Odkryty fundament słupa wspierającego sklepienie.

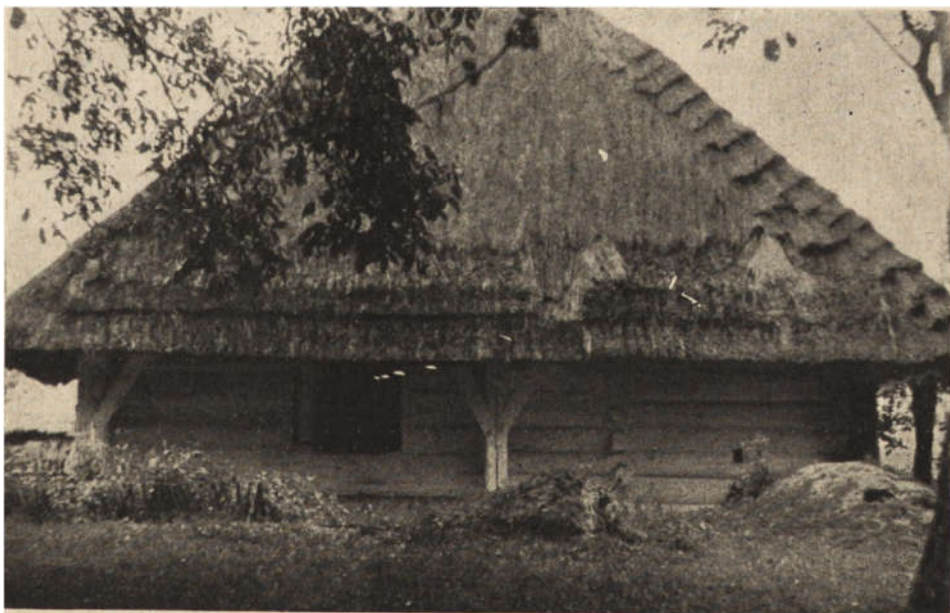
Ryc. 260. Grzęska, pow. przeworski — chałupa. Rygiel i krzyżowe pietnary zostały usunięte po późniejszym wycięciu w ścianie okna.

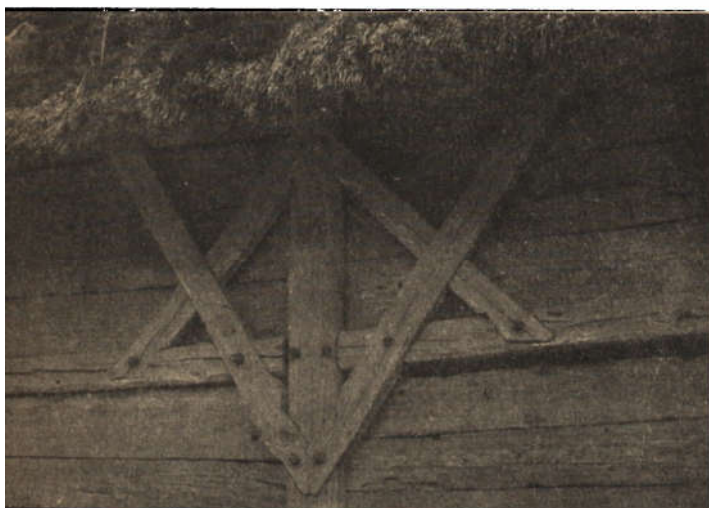
Ryc. 262. Niżatyce, pow. przeworski — środkowy słup z rygłem i pietnarami na krzyż.

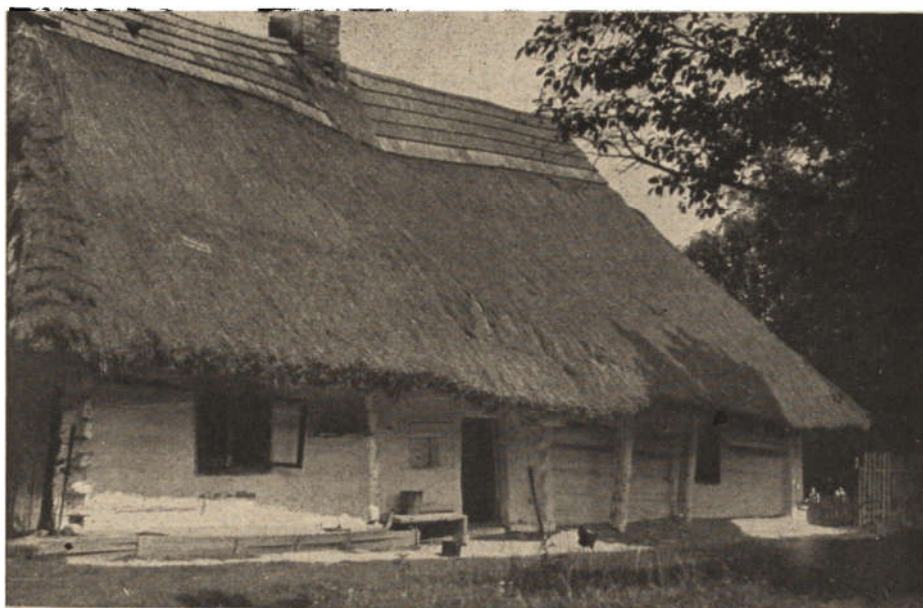
Ryc. 267. Grzęska, pow. Przeworsk — chałupa z pocz. XIX w. Dwa widoczne słupy dodane później, podtrzymują złamaną płatwę. Fot. z r. 1952.

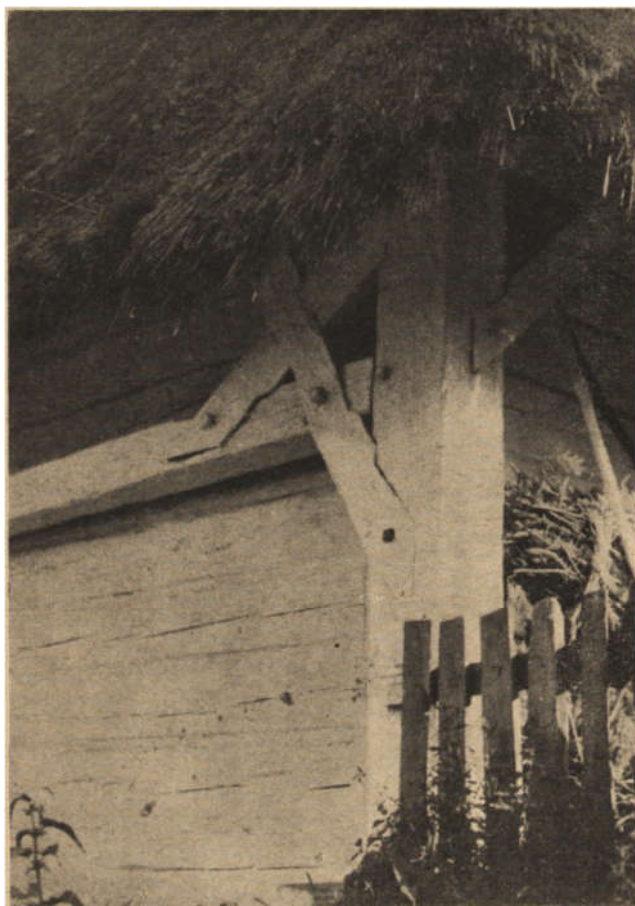
Ryc. 269. Białoboki, pow. Przeworsk — słup podtrzymujący wiązanie dachowe. Fot. z r. 1952.

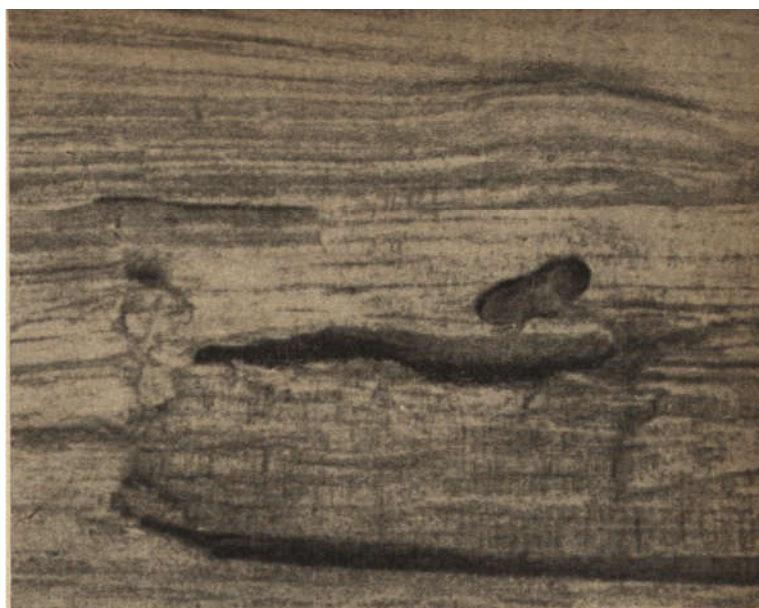
Ryc. 272. Ta sama larwa po napromienieniu rentgenowskim — nieżywa, (wielkość naturalna).

Zastosowanie promieni Rentgena do dezynsekcji, dając pełną gwarancję skuteczności, nie szkodzi dziełom sztuki w granicach zastosowanych dawek¹. Dolna granica szkodliwości — lekkiego zszarzenia barwników ołowiowych, ustępującego pod wpływem światła dziennego, wynosi ca 4000.000 r, to jest ca 300 razy więcej niż maksymalna stosowana dawka².

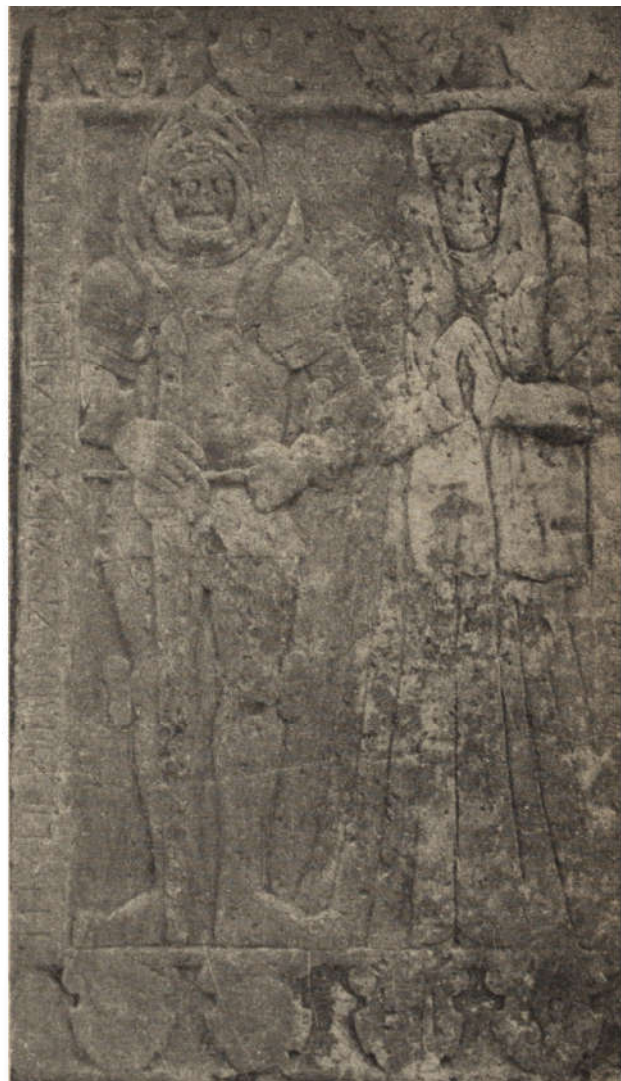
Płyta nagrobkowa (ryc. 310) jest prostokątna, z piaskowca, o wymiarach: wys. 185 cm, szer. 108 cm, grub. 11½ cm. Waga wynosi kilkaset kg (około 1-ej tony).

Ryc. 310. Żerniki, pow. kaliski — płyta nagrobkowa rodziny Ciświckich.

Płyta musiała być ongiś w kościele parafialnym w Zernikach — fundacji tegoż Jana Ciświckiego; po nieznanym kolejach losu została wmurowana w wiejską kapliczkę w tejże wsi. Płyta pęknięta jest mniej więcej na połowie swej wysokości. Uszkodzenie to przestanie być zupełnie widoczne przy pionowym wmurowaniu zabytku w ścianę kościoła (najpraktyczniej w ścianę prawej nawy kościoła Garnizonego w Kaliszu).
