OCHRONA ZABYTKÓW

1 1966

treść numeru

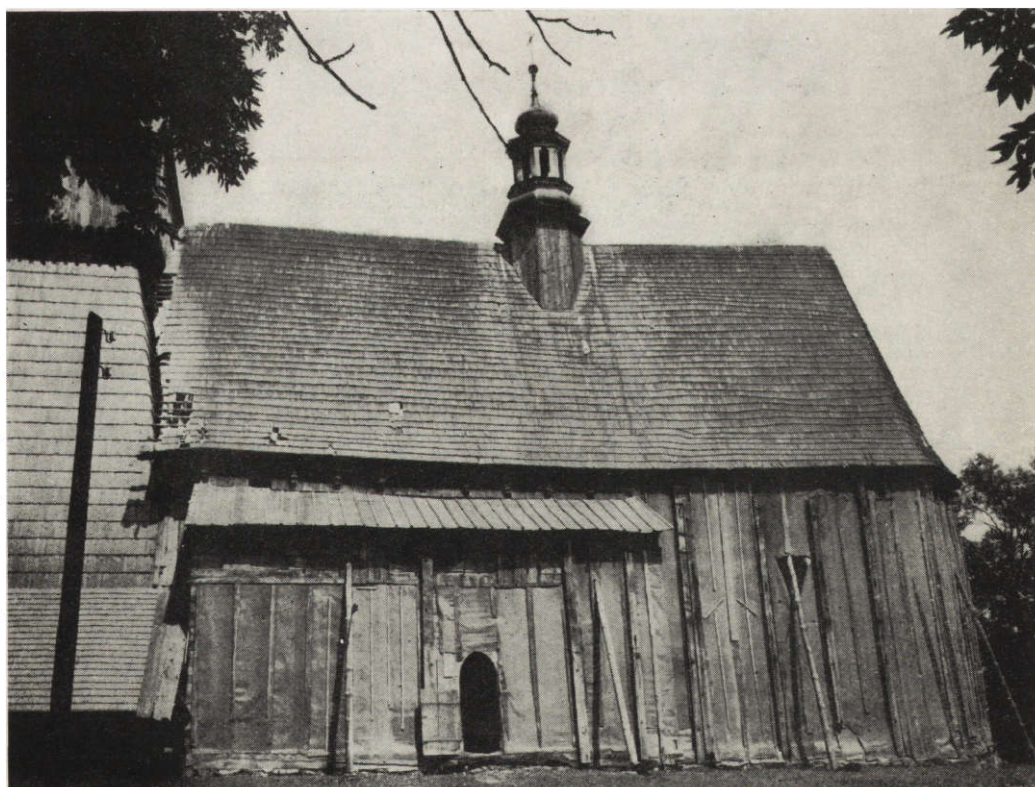
3. Haczów. Dawny kościół par. Widok od pd. — prowizoryczne zabezpieczenie ścian po rozebraniu sobót i zdjęciu oszalowania. Stan z 1962 r. (fot. Jerzy Langda, zbiory IS PAN)

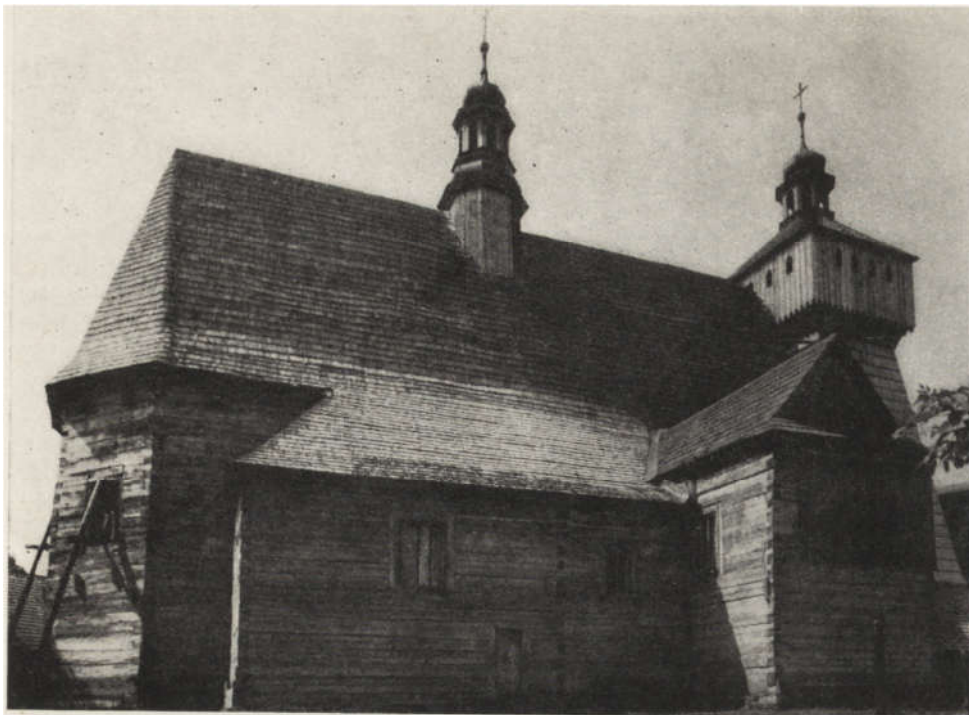
4. Haczów. Dawny kościół par. Widok od pn. — po rozebraniu sobót i zdjęciu oszalowania. Stan z 1962 r. (fot. Jerzy Langda, zbiory IS PAN)

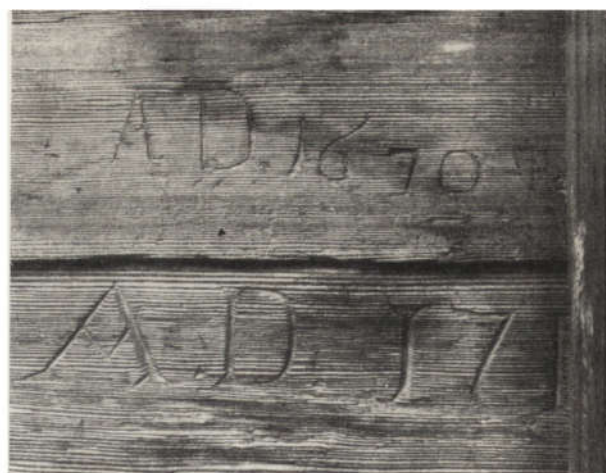
15. Haczów. Dawny kościół par. Daty na pd. zrębie ściany nawy (fot. Jerzy Langda 1965, zbiory IS PAN)

Omówienia wymagają również daty znajdujące się na ścianach kościoła. Obok szeregu znanych dat, umieszczonych na południowej ścianie kościoła, a związanych z historią wylewów pobliskiej rzeczki w latach 1670 (il. 15), 171(?), 1743, 1774, 1806, 1864, znajduje się wyryty na północnej podwalinie nawy rok 1720³⁴. Jest to niewątpliwie data wymiany podwaliny, uszkodzonej zapewne kolejnym wylewem (może z 171(?) roku)³⁵. Ponadto na południowo-wschodniej ścianie nawy znajdują się słabo

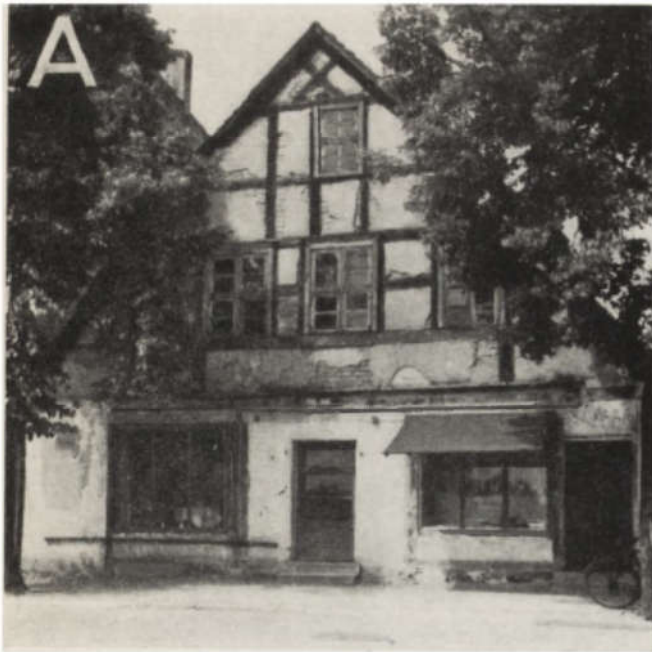
1. Złotów. Dom przy ul. Wojska Polskiego 2a. Stan przed przystąpieniem do robót konserwatorskich, rok 1962. A — elewacja frontowa, B — elewacja tylna częściowo przesłonięta późniejszą dobudową (fot. F. Lachowicz — A; F. Dzierżanowski PKZ Warszawa — B)

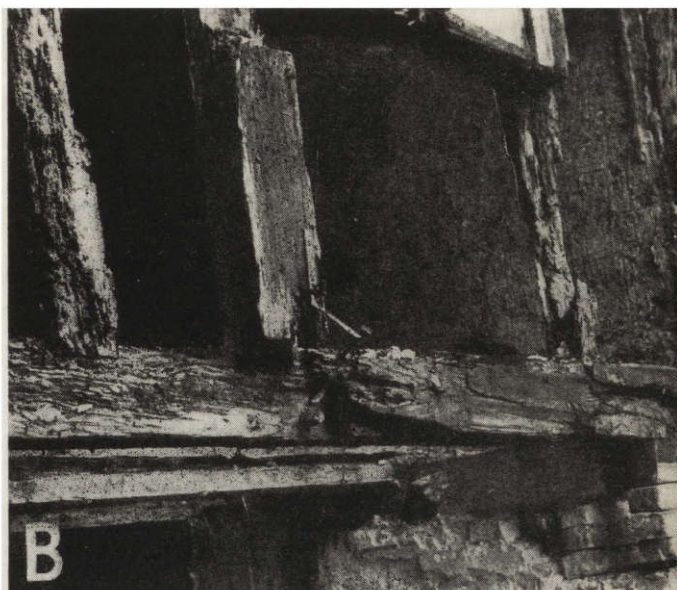
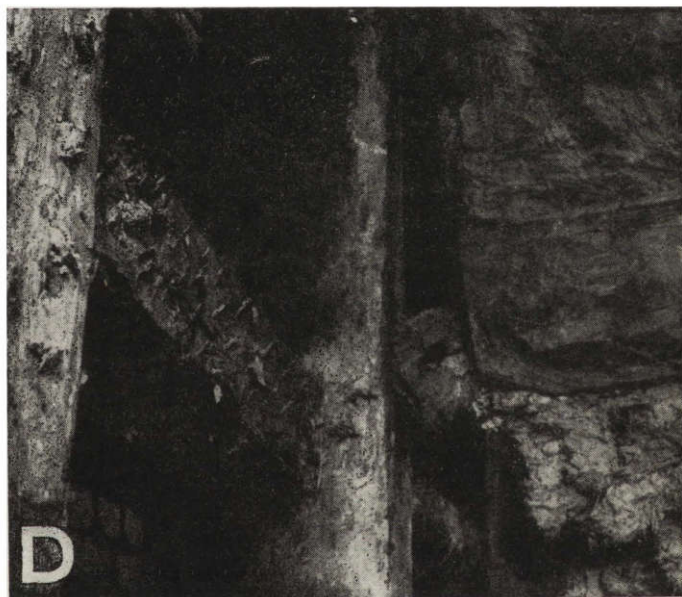
14. Stan zachowania szkieletu drewnianego. Przykłady zniszczeń wywołanych przez grzyby i owady: A — elewacja tylna, narożnik wschodni. Poważne uszkodzenie elementów w wyniku niewłaściwie przeprowadzonej dobudowy sąsiedniego budynku i braku konserwacji urządzeń spustowych. Drewno zaatakowane przez grzyb, B — elewacja frontowa, część środkowa. Całkowita destrukcja elementów zaatakowanych przez owady i zakażonych grzybem. C — zachodnia ściana parteru, część północna. Zagrzybienie oczepu i końcówki belki stropowej, spowodowane nawilgoceniem konstrukcji. D — styk ścian parteru zachodniej, zewnętrznej i działowej. Odspojenie konstrukcji i wyrwanie czopów rygli z gniazd w stupie w wyniku obsunięcia się ściany zachodniej, której podwalina, zniszczona przez grzyb, uległa całkowitemu rozpadowi. Przykład zniszczeń mechanicznych wywołanych przez szkodniki biologiczne drewna (fot. P. Gartkiewicz; B. Kosacki — C)

Występujące w omawianym budynku grzyby: *Merulius lacrymans* i *Coniophora cerebella* należą do grupy groźnych grzybów domowych, które powodują silny i szybki rozkład drewna typu brunatnej, destrukcyjnej zgnilizny oraz korozję murów. Rozwój grzybów jest aktywny, proces rozkładu niektórych elementów końcowy.

Przy wykonywaniu robót remontowych budynku, należy uwzględnić konieczność przeprowadzenia następujących prac zabezpieczających i odgrzybieniowych: a — porażone przez grzyby domowe i owady elementy drewniane należy posegregować w zależności od stopnia ich zniszczenia. Drewno silnie zniszczone o zmienionej strukturze (głębokie przyzmatyczne spęknięcia lub gęsta sieć chodników larwalnych) należy z budynku usunąć i natychmiast spalić, celem zapobieżenia dalszemu rozprzestrzenianiu się infekcji szkodników biologicznych. Natomiast drewno o słabym, powierzchniowym porażeniu można pozostawić w budynku po uprzednim odgrzybieniu. Drewno przeznaczone do odgrzybienia lub dezynsekcji należy dokładnie oczyścić lub obciosać do warstwy pozornie zdrowej, a następnie 3-krotnie posmarować lub opryskać preparatem ANTOX lub 4-krotnie 10-procentowym roztworem wodnym SOLTOX-u 5F. Zabieg należy powtarzać w przypadku użycia preparatu Antoxu po upływie 2—3 godzin, natomiast przy Soltoxie 5F po 1—2 godzin. Norma zużycia preparatu Antox — 0,5—0,7 l/m² powierzchni drewna przy trzykrotnym

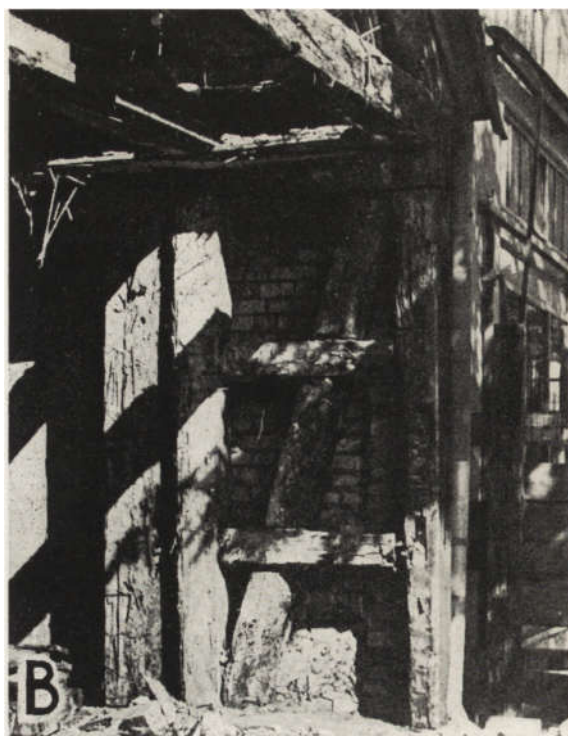
17. Przykłady wymiany i rekonstrukcji brakujących elementów szkieletu drewnianego. Elewacja frontowa. A — narożnik zachodni. Stan przed przystąpieniem do robót i po przeprowadzeniu wymiany elementów z przywróceniem ich pierwotnej formy (czoło oczepu ściany zachodniej), B — narożnik wschodni, widok z ulicy i od wnętrza budynku. Stan przed (widoczne ubytki, przesunięcia i zrzębienie słupów) i po dokonaniu uzupełnień i wymiany. (fot. P. Gartkiewicz)

poziomo potrójną warstwą papy na lepiku. Wymianę elementów w pozostałych ścianach prowadzono sukcesywnie; dla podźwignięcia więźby w celu założenia słupów i wzdłużnych oczepów zastosowane zostały podnośniki ręczne. W ścianie tylnej rozebrano całkowicie nowe i stare mury ceglane, zastępując je konstrukcją szkieletową (il. 9-B, C). Sukcesem uwieńczono zostało dążenie do zachowania wszystkich modrzewiowych belek stropowych, w których wymieniono tylko w kilku wypadkach uszkodzone końcówki, zabezpieczając nadwątłone elementy przez zdwojenie ich na odcinkach zagrożonych. Zachowano również większość konstrukcji ścian działowych łącznie z oryginalnym wypełnieniem i całość więźby dachowej, gdzie wymianie uległy tylko trzy krokwie dolnej połączy zachodniej i obie wiatrownice. Przy montażu szkieletu zniwelowano wychylenie od pionu (ok. 18 cm), związane ze zniszczeniem podwaliny zachodniej. Trzon kominowy, wykonany z cegły suszonej, odsłonięty w trakcie prac ciesielskich, zabezpieczono papą. Podczas wyżej wymienionych działań prowadzona była dezynfekcja obiektu i podłoża oraz impregnacja wszystkich zespołów drewnianych, wykonana ściśle według zaleceń specjalisty (aneks).

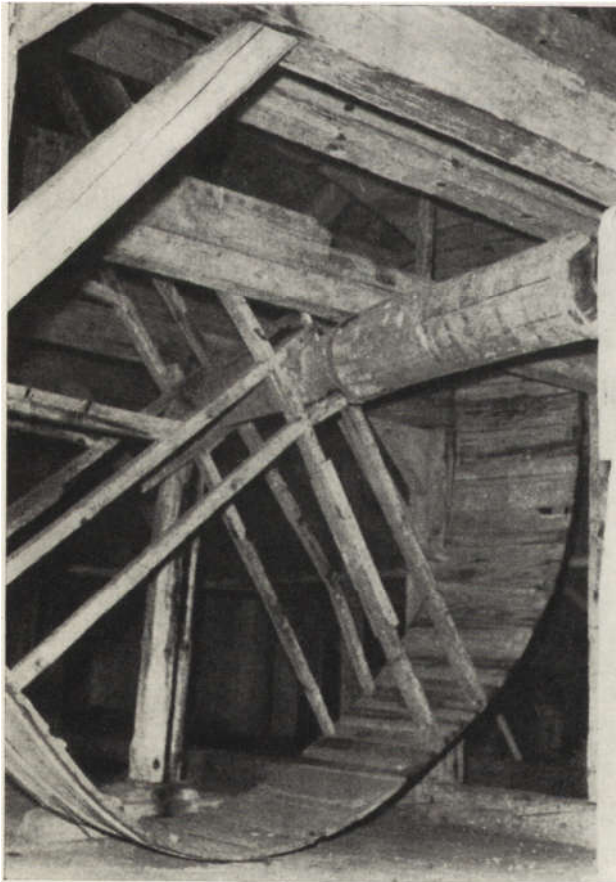
2. Henryków. Żuraw dreptakowy, stan z 1962 r. (fot. A. Saładziak)

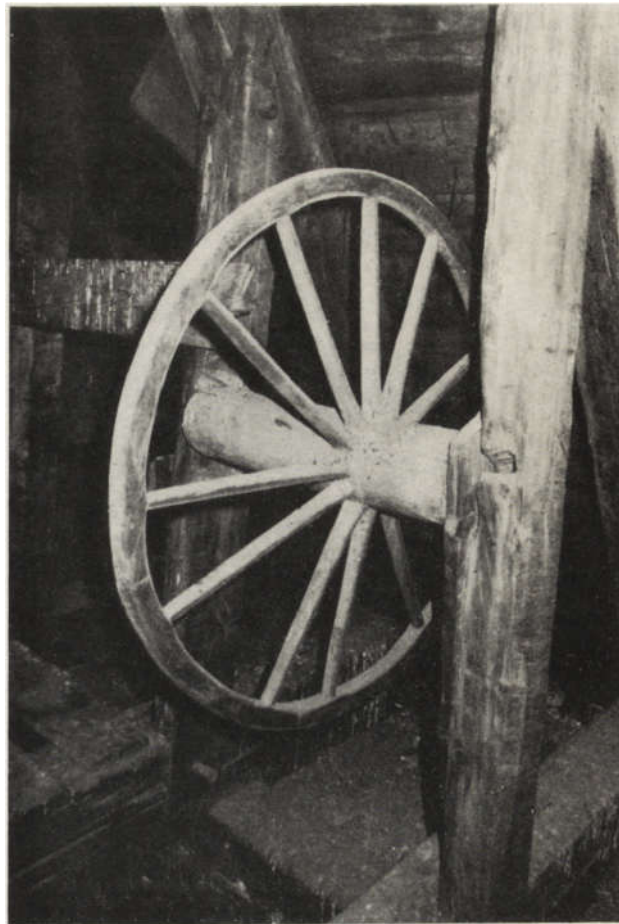
11. Kraków. Kościół Mariacki. Kołowrót z wałem poziomym i kołem, stan z 1964 r. (fot. K. Wyżga)

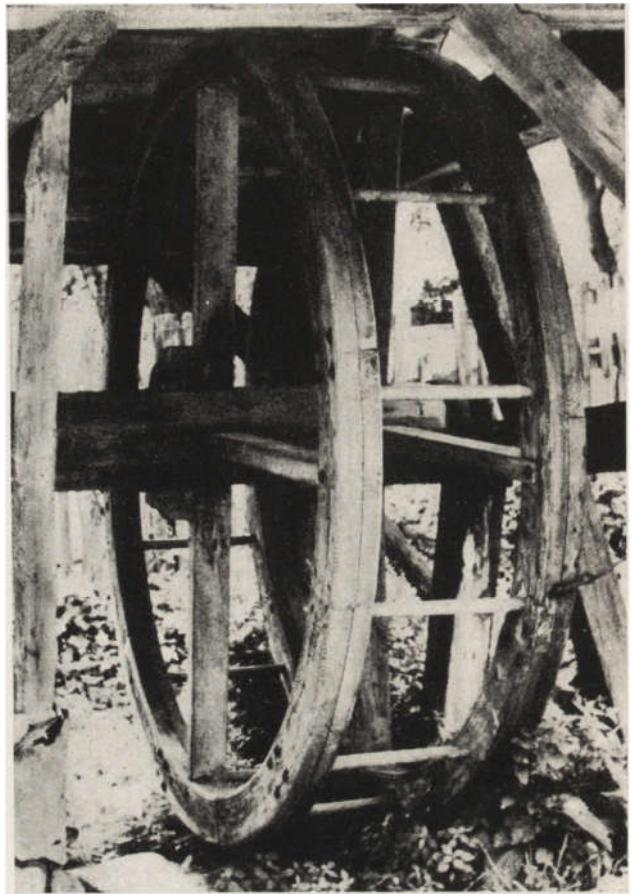
28. Mników, pow. Kraków. Studnia. Koło napędowe wyciągu (fot. A. Saładziak)

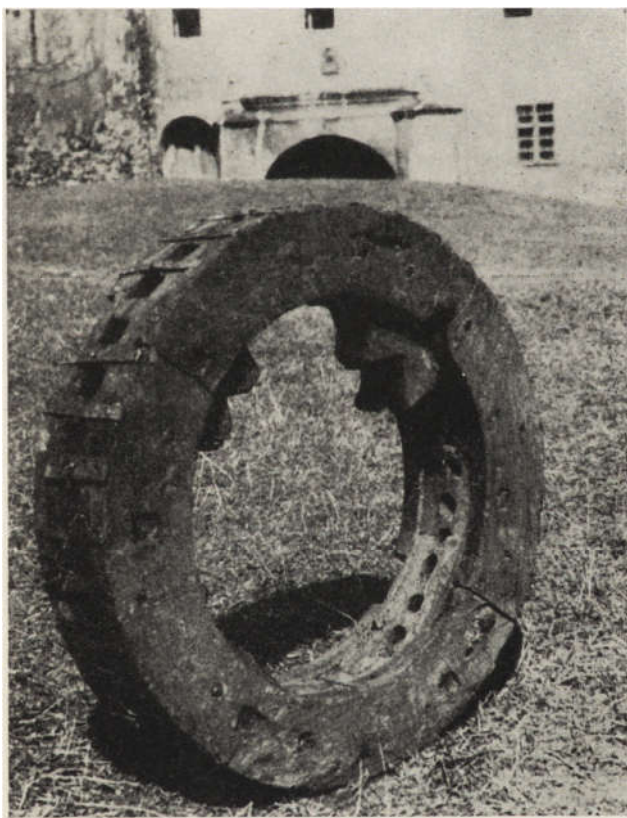
32. Tyniec. Klasztor oo. benedyktynów. Koło zębate z wyciągu studziennego (zęby nie zachowane) — stan z 1965 r. (fot. A. Saładziak)
