Ochrona Zabytków

Nr 3

2005

Muzeum-Zamek w Łańcucie
Przegląd ważniejszych prac konserwatorskich _____ 5
Muzeum-Castle in Łańcut. Review of More Important Conservation (Summary) — 18

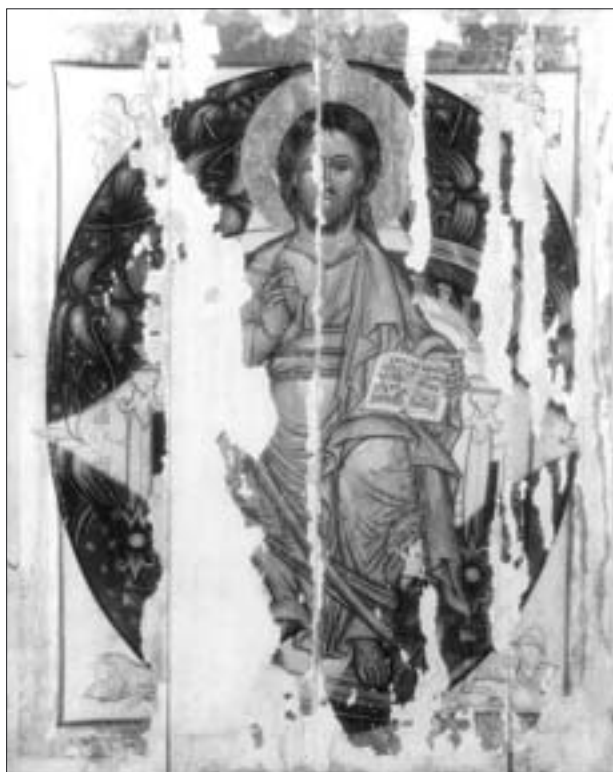
12. Ikona, Spas w Siłach, pocz. XVI w. Stan przed konserwacją. Fot. w podczerwieni J. Giemza.

12. Icon, Our Saviour in Powers, early sixteenth century. State prior to conservation. Photo:infrared, J. Giemza.

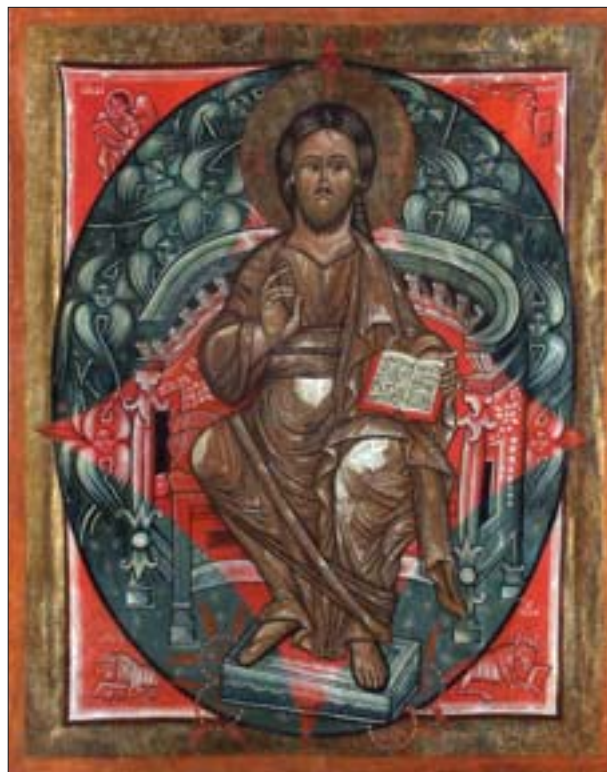
13. Ikona, Spas w Siłach. Stan po konserwacji. Fot. M. Kosior.

13. Icon, Our Saviour in Powers. State after conservation. Photo: M. Kosior.

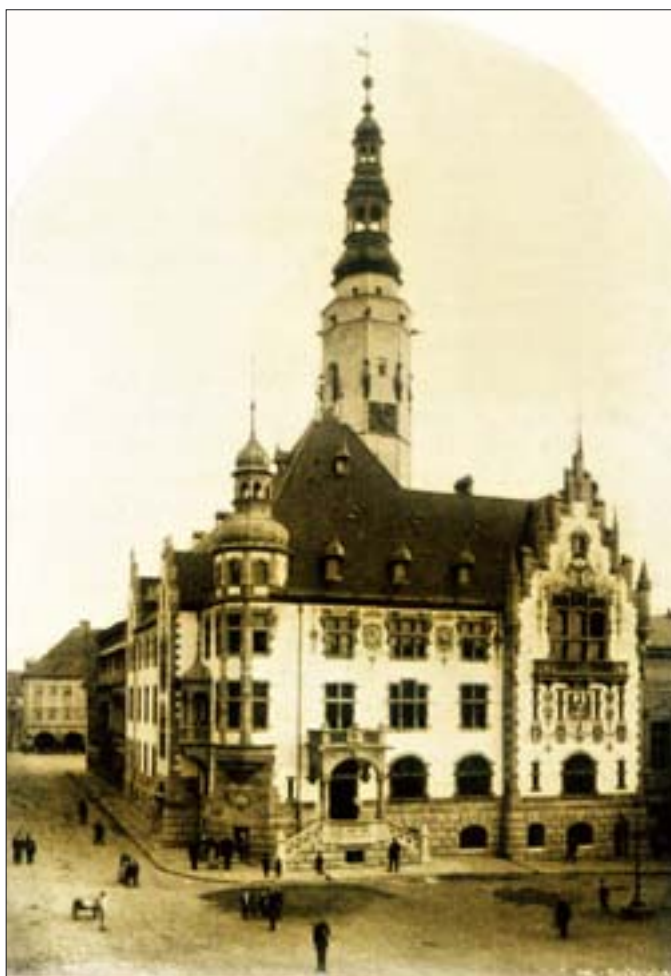
2. Widok ratusza od strony płn.-zach. Na fasadzie widoczne malowidła dekoracyjne. Fot. z ok. 1901 r. (wg Architektonische Rundschau, Skizzenblätter aus allen gebieten der Baukunst, Stuttgart 1901, s.b.n.).

2. View of the town hall from the north-west. On the facade – visible decorative paintings. Photograph from ca. 1901 (acc. to: Architektonische Rundschau, Skizzenblätter aus allen gebieten der Baukunst, Stuttgart 1901, no page no.)

The murals did not survive up to this day, and after the second world war the conservation of the town hall plaster elevation entailed thorough cleaning, which resulted in the removal of the decorative murals. An analysis of the value of the damaged murals should take into consideration not only their artistic and historical merits but also the fact that they were an early example of the application of the silicate technique in decorating the elevation of an historical object.

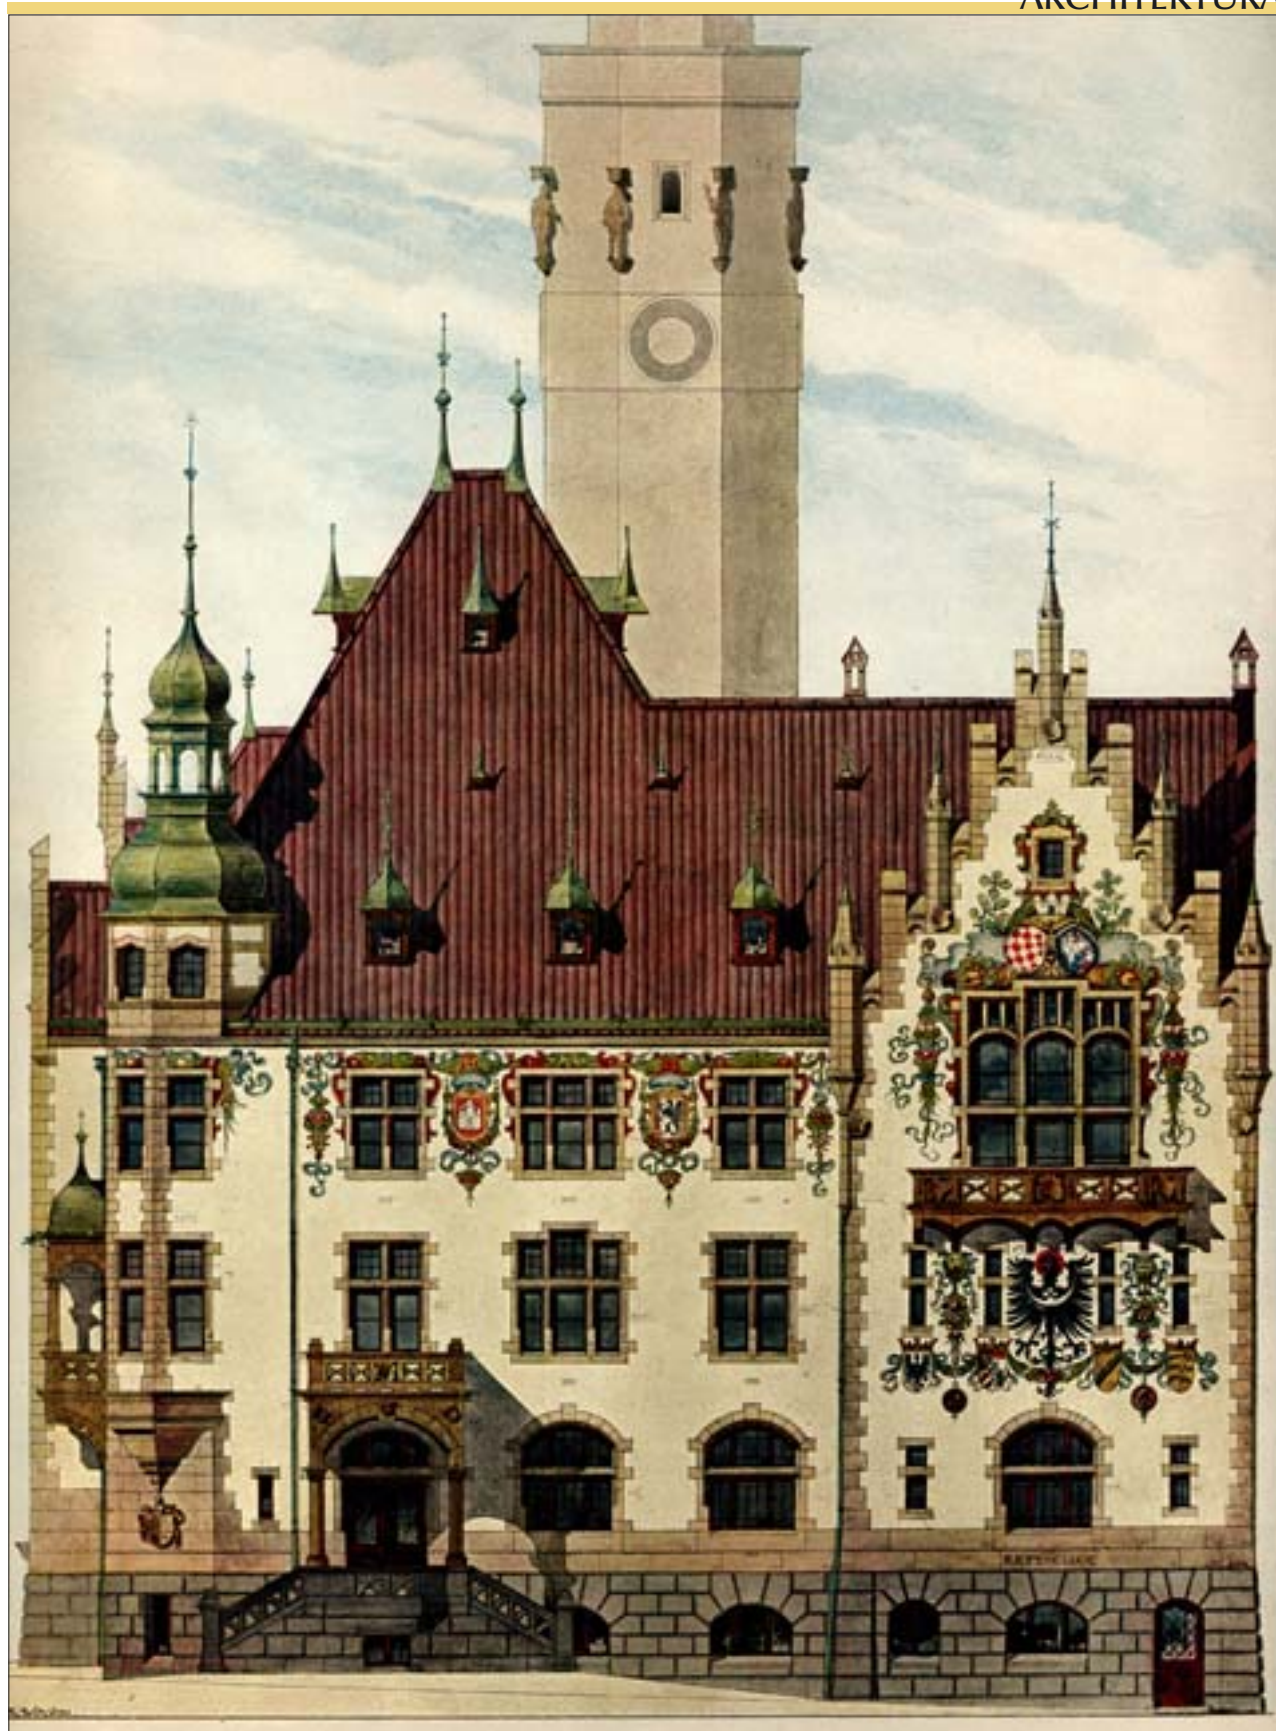
3. Ratusz w Jaworze, projekt kolorystyki fasady zachodniej z dekoracją malarską, arch. Hermann Guth z Charlottenburga, 1895 r. (wg Architektonische Rundschau, Skizzenblätter aus allen gebieten der Baukunst, Stuttgart 1901, tablica 72).

3. Town hall in Jawor – project of the western facade colour with painted decorations, architect: Hermann Guth from Charlottenburg, 1895 (acc. to: Architektonische Rundschau, Skizzenblätter aus allen gebieten der Baukunst, Stuttgart 1901, table 72).

Malowidła ścienne, które zdobiły elewację jaworskiego ratusza, przygotował i opracował malarz Kupers-Berlin²⁷. Wykonane zostały w technice stereo-chromii²⁸ przy użyciu dekoracyjnych farb silikato-wych²⁹. Zastosowana technika malarstwa ściennego, określana inaczej techniką krzemianową lub mineralną, oparta była na bazie spoiwa szkła wodnego służącego do związywania i utrwalania barwników. Ten sposób malowania elewacji zewnętrznych był popularny w końcu XIX w. zwłaszcza w Niemczech, ale nie stosowano go jeszcze w obiektach architektonicznych ówczesnych miast polskich³⁰. Technika malowania tą metodą, stosunkowo prosta, wymagała jednak dużego doświadczenia i ostrożności ze względu na silnie alkaliczne działanie zastosowanych spoiw. Zbliżona była w pewnym stopniu do technik malar-skich fresku suchego oraz fresku mokrego. W stereo-chromii potrzebna była jednak dobrze przygotowana jednolita sucha zaprawa, na którą – tak jak we fresku suchym – przenoszono rysunek za pomocą wcześniej przygotowanych patronów. Sam proces malowania wymagał zwilżonego podłoża i polegał na kładzeniu farb sposobem „mokre w mokrym”, podobnie jak w technice fresku mokrego.

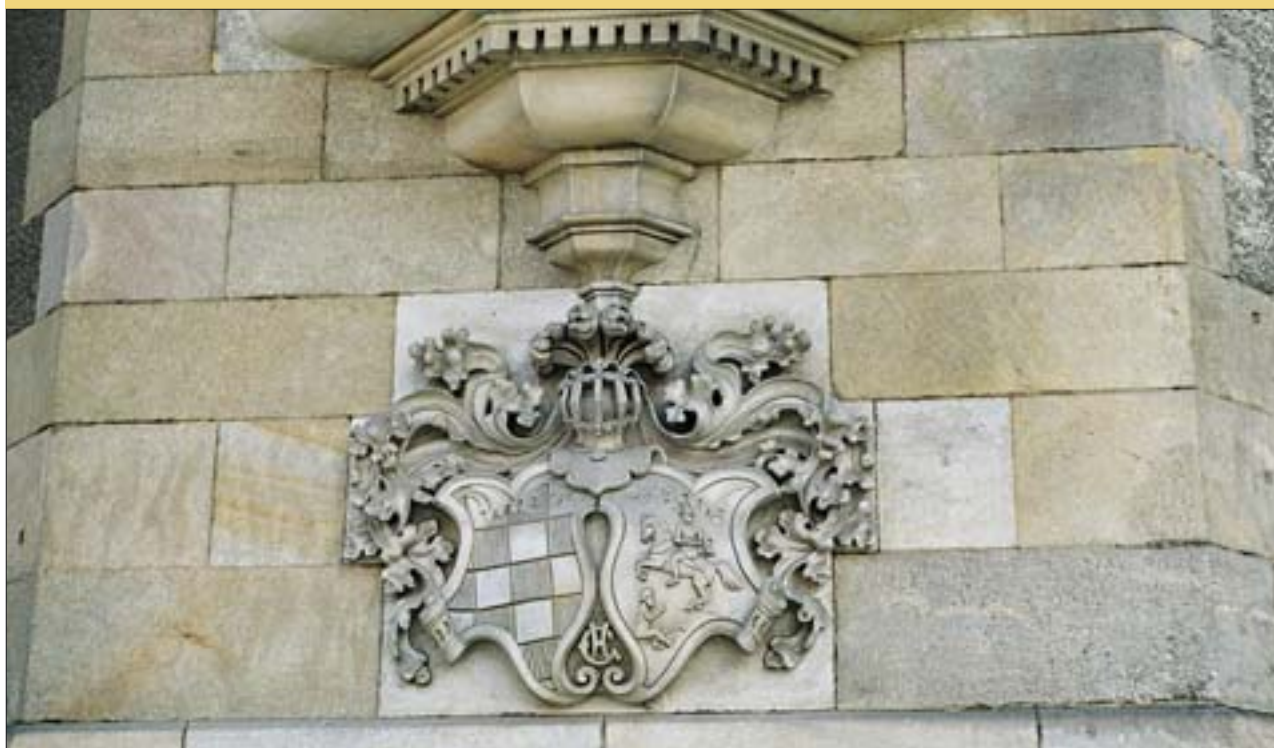
6. Kartusz z herbem Jawora umieszczony w płn.-zach. narożniku ratusza z widoczną sygnaturą inicjałów architekta „H. G.” (Hermann Guth). Fot. E. Rdzawska, 2004 r.

6. Cartouche with the Jawor coat of arms in the north-west quoin of the town hall with visible initials of the architect: “H. G.” (Hermann Guth). Photo: E. Rdzawska, 2004.

na XVII-wiecznej wersji, znajdował się pod wykuszem w narożniku ratusza. Miał on formę płaskorzeźbionego w piaskowcu kartusza w otoku roślinnym, obejmującym dwie tarcze herbowe z szachownicą i św. Marcinem, pomiędzy którymi ukryte zostały inicjały „H” i „G”, będące sygnaturą Hermanna Gutha²⁶. Z kolei w herbie miasta, umieszczonym nad wejściem głównym w osi balkonu, wyryty został pomiędzy tarczami rok „1897”, w którym ukończono budowę ratusza. Fakt ten potwierdza zapis widniejący na jednej z kwater witraża sali posiedzeń rady miasta.

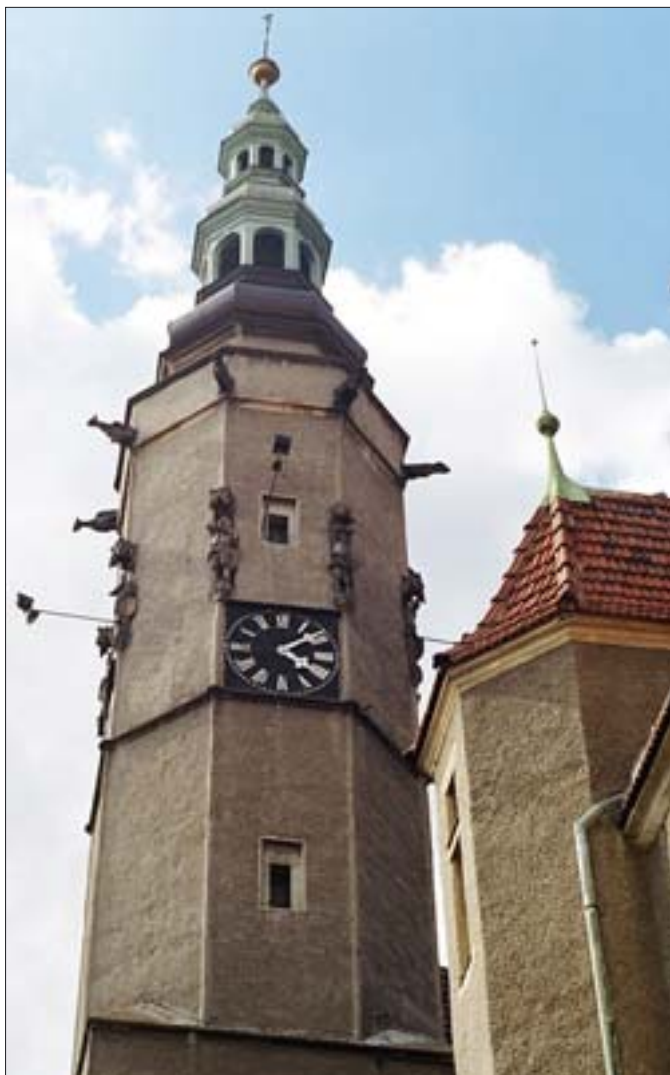
7. Gotycka wieża ratusza z XIV-wiecznymi kamiennymi rzeźbami figuralnymi. Fot. E. Rdzawska, 2004 r.
7. Gothic town hall tower with fourteenth-century figural stone sculptures. Photo: E. Rdzawska, 2004.

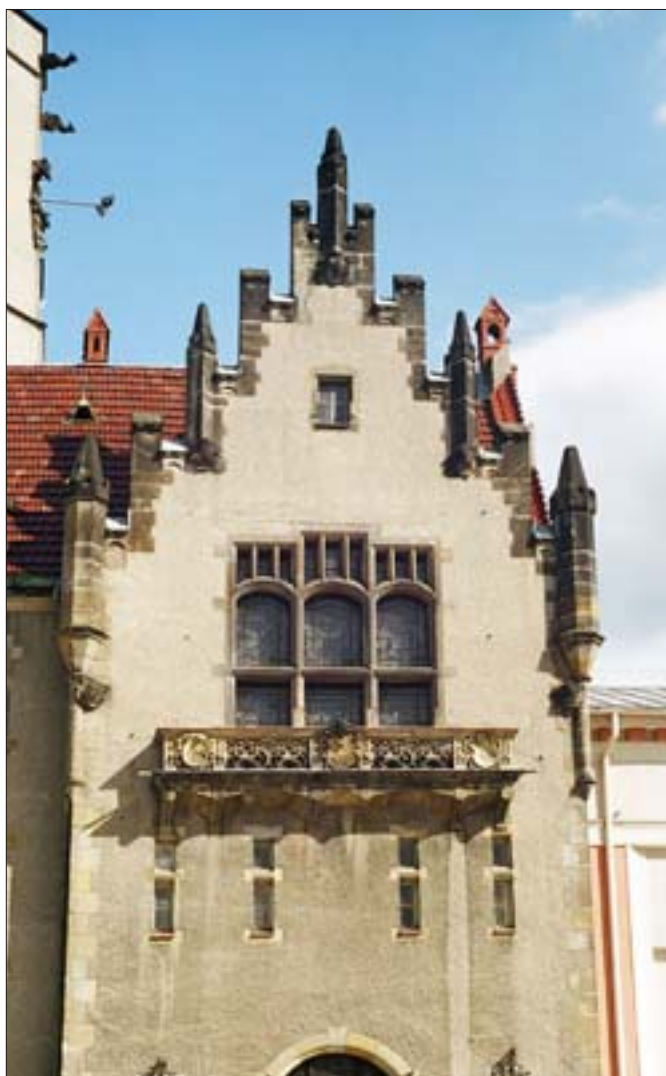
8. Fragment zachodniego ryzalitu fasady ratusza z widocznym oknem Sali Rajców. Fot. E. Rdzawska, 2004 r.

8. Fragment of the western projection of the town hall facade with a visible window of the councillors' hall. Photo: E. Rdzawska, 2004.

Malowidło umieszczone w szczycie ryzalitu fasady ratusza, w centralnym miejscu ponad oknem sali rajców, przedstawiało dwutarczowy herb miasta Jaworze z koroną. Na jego prawej tarczy, na niebieskim polu, widniał patron miasta – św. Marcin na białym koniu, obdarowujący siedzącego u jego stóp żebraka. Motyw ten, jak już wcześniej wspomniano, występował także na pieczęci miejskiej oraz tympanonie portalu prezbiteryjnego, XIV-wiecznego kościoła św. Marcina w Jaworze²⁵. Na elewacjach ratusza herb miasta powtarzał się kilkakrotnie. Najbardziej ozdobny, wzorowany

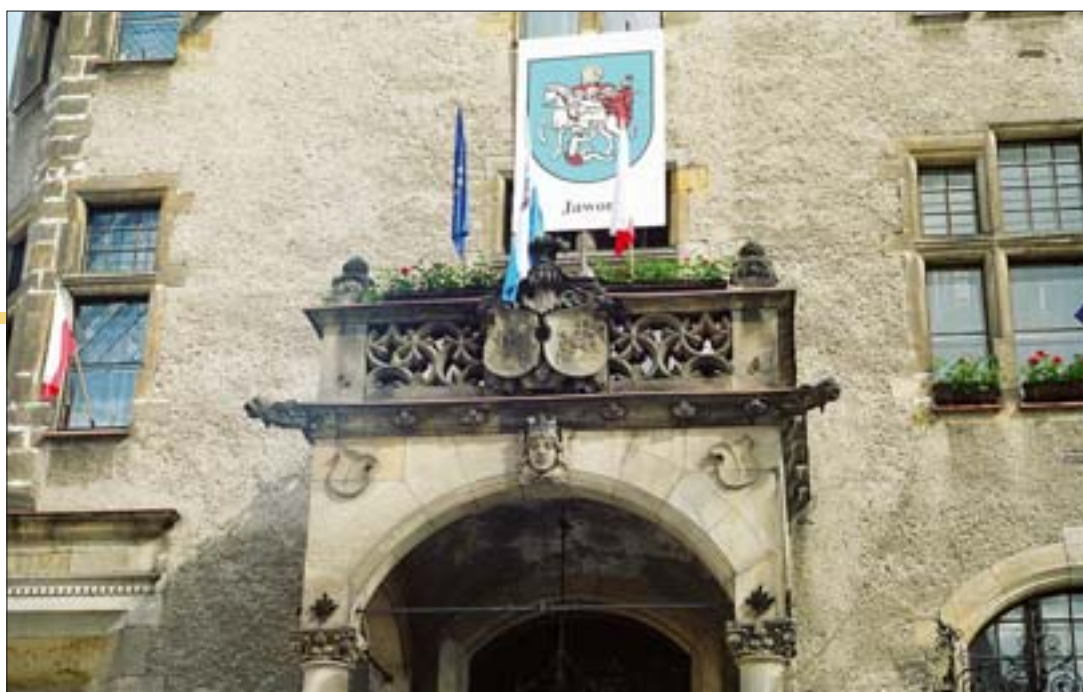
9. Fragment głównego portyku wejściowego zwieńczonego balkonem ozdobionym kartuszami herbowymi Jawora. Fot. E. Rdzawska, 2004 r.

9. Fragment of the main entrance portico crowned with a balcony embellished with the Jawor coat of arms cartouches. Photo: E. Rdzawska, 2004.

Wyraźnie podkreślone w elewacji frontowej były również reprezentacyjne wejścia główne. W Jaworze nadano wejściu formę wysuniętego dwukolumnowego portyku zwieńczonego balkonem i poprzedzonego obustronnie dostępnymi schodami. Umieszczone było asymetrycznie, co zostało podsygnalizowane sytuacją przestrzenną przed przebudową

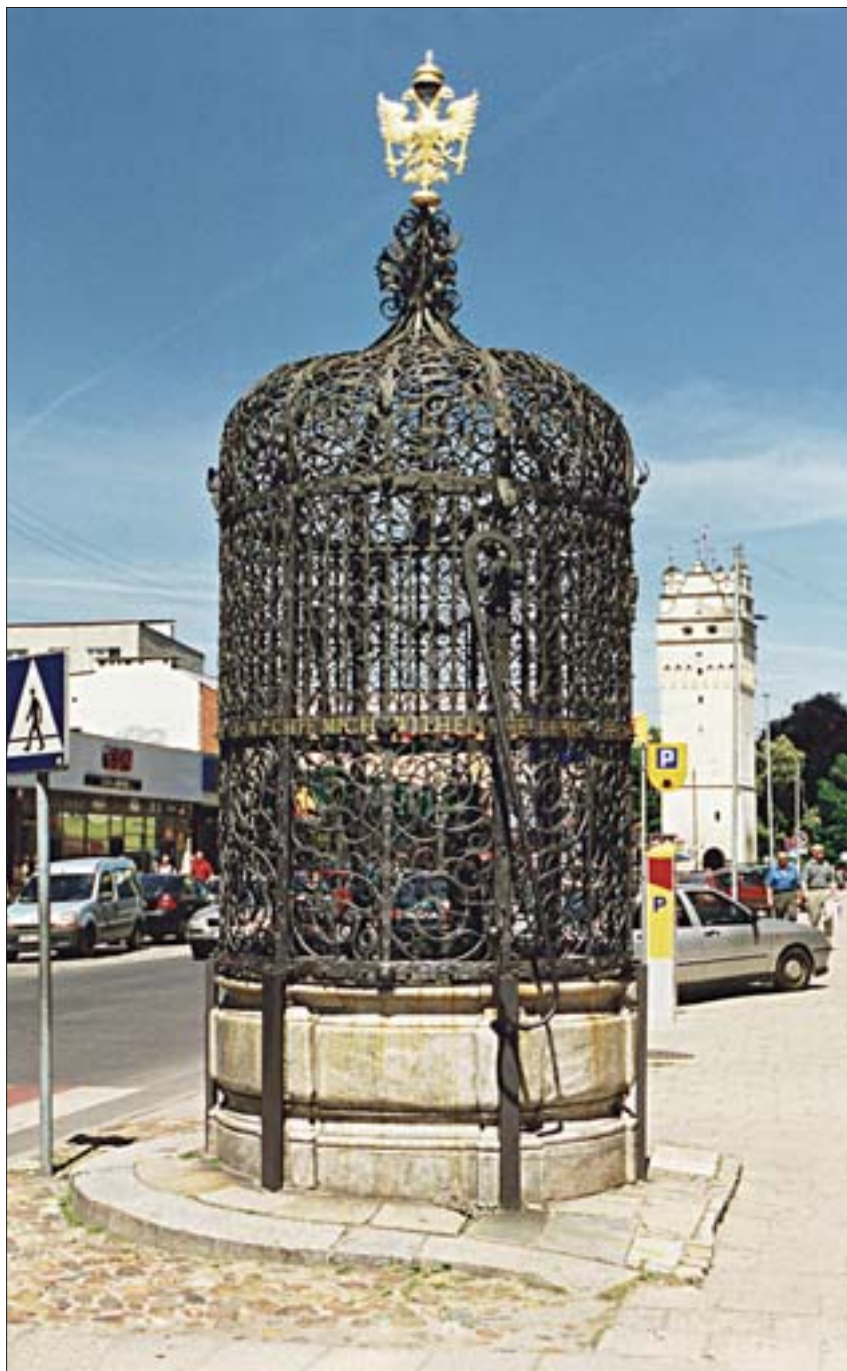
1. Piękna Studnia w Nysie przed ostatnią konserwacją. Fot. Z. Walewski, 2005 r.

1. Beautiful Well prior to the last conservation. Photo: Z. Walewski, 2005.

Dokonał tego w 2000 r. pracownicy Zakładu Konserwacji Elementów i Detali Architektonicznych Uniwersytetu Mikołaja Kopernika w Toruniu. Kopia ta od 2000 r. wieńczy Piękną Studnię. Zrekonstruowano ponadto brakujące fragmenty żelazne, a pompę zaopatrzone w nową, wykonaną artystycznie rurę wylewową z brązu. W 2001 r. oryginalne elementy dekoracyjne znajdujące się w Muzeum w Nysie – orzeł i trzy kwiatony – poddano konserwacji we wspomnianym zakładzie w Toruniu⁶⁷.

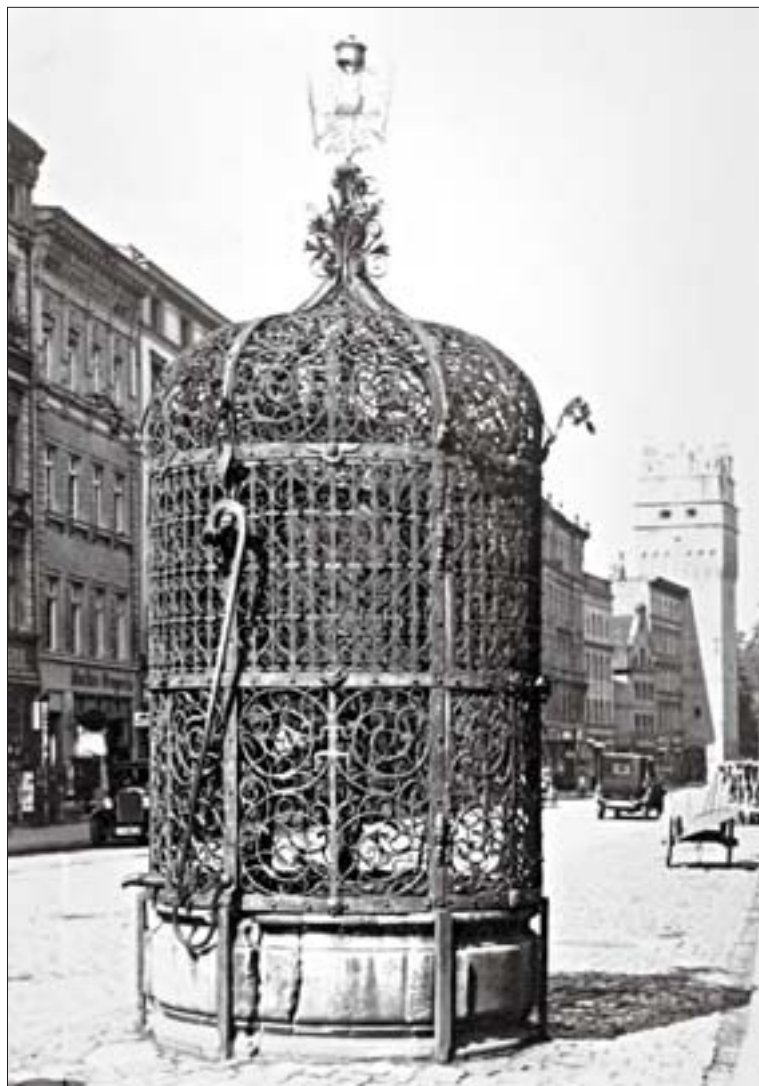
3. Piękna Studnia przed konserwacją. Fot. F. Rassmann, 1934 r.
3. Beautiful Well prior to conservation. Photo: F. Rassmann, 1934.

Kolejny remont, konieczny ze względu na uszkodzenia cembrowiny i kraty, trwał od grudnia 1934 r. do października 1935 r. W dniu 17 XII 1934 r. zdemontowano kratę i przeniesiono do warsztatu Franza Lilgego, nyskiego ślusarza-artysty, który otrzymał zlecenie na jej renowację. Nadzór nad całością prac sprawował Miejski Urząd Budowlany (Stadtbauamt), na którego czele stał architekt miejski Alfred Jahn. Konsultantem przedsięwzięcia był Jaroslav Vonka, profesor Szkoły Rzemiosł Różnych i Rzemiosła Artystycznego (Handwerker- und Kunstgewerbeschule) we Wrocławiu¹⁶. Marmurową cembrowinę (marmur sławniowski), która z upływem czasu osiadła w gruncie, wykopano w styczniu 1935 r., aby po pracach konserwatorskich podnieść ją i przesunąć w kierunku chodnika, a tym samym poszerzyć jezdnię¹⁷.

W 1935 r., po konserwacji, cały obiekt miał 5,40 m wysokości, z czego na samą kratę przypadało 4,18 m²⁸. Średnica kraty w kształcie cylindrycznym wynosiła 1,86 m²⁹. Krata ważyła 52 centnary (ok. 2642 kg), w tym orzeł wykonany w 1935 r. – 68 funtów (34 kg). Studnia miała 8 m głębokości, a lustro wody znajdowało się 6 m poniżej poziomu gruntu³⁰.

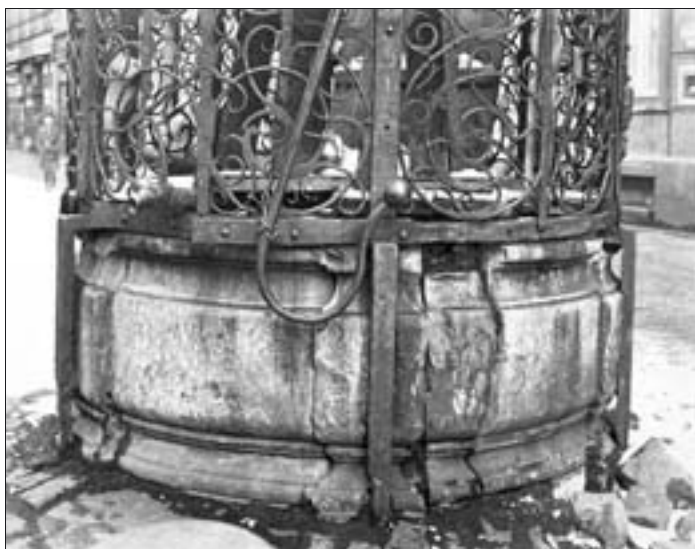
4. Cembrowina i fragment kraty przed konserwacją. Fot. F. Rassmann, 1934 r.

4. Boarding and fragment of the grating prior to conservation. Photo: F. Rassmann, 1934.

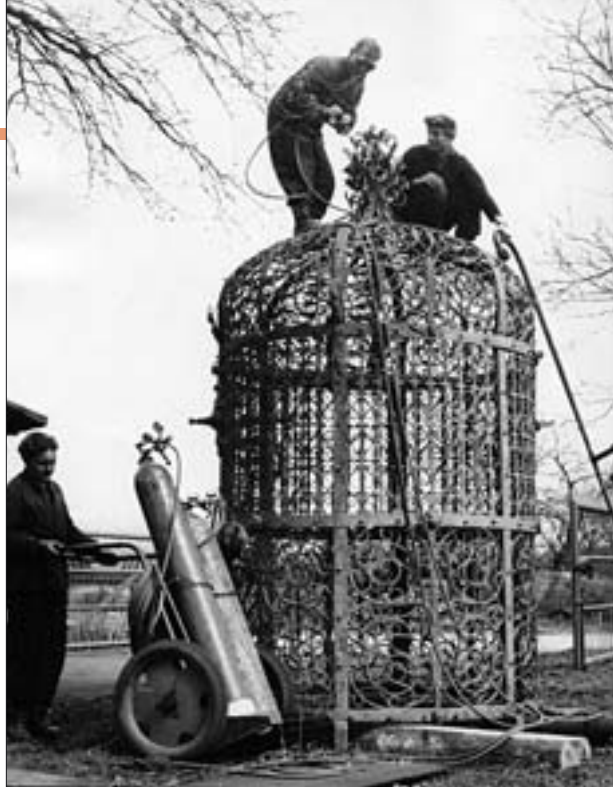
7. Prostowanie kraty Pięknej Studni. Fot. Z. Kwiecień, 1968 r.

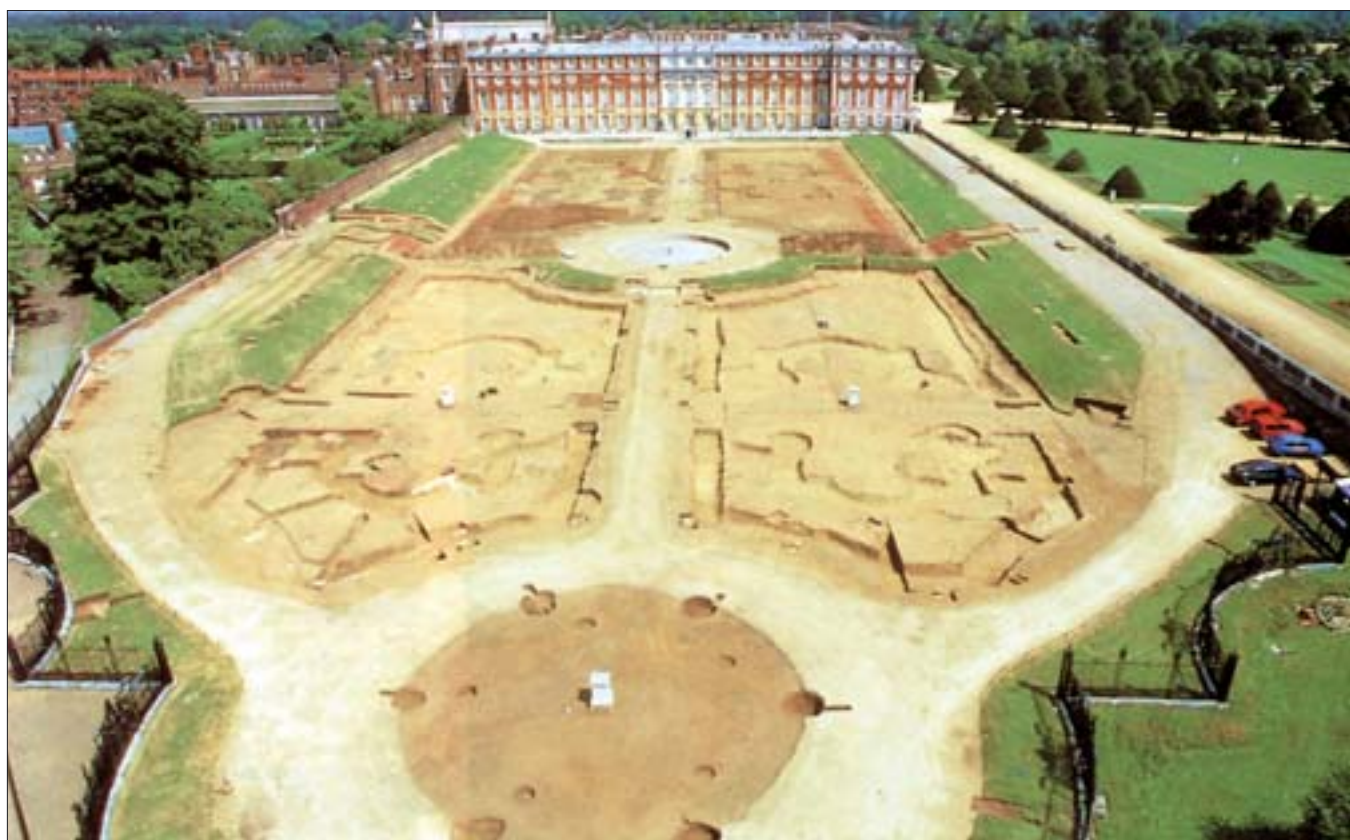
2. Widok od południowej strony ogrodu w Hampton Court w trakcie prowadzenia prac archeologicznych. Fot. B. Dix (za: *The King's Privy Garden at Hampton Court Palace*, s. 101).

2. View of Hampton Court gardens from the south in the course of archaeological excavations. Photo: B. Dix (after: *The King's Privy Garden at Hampton Court Palace*, p. 101).

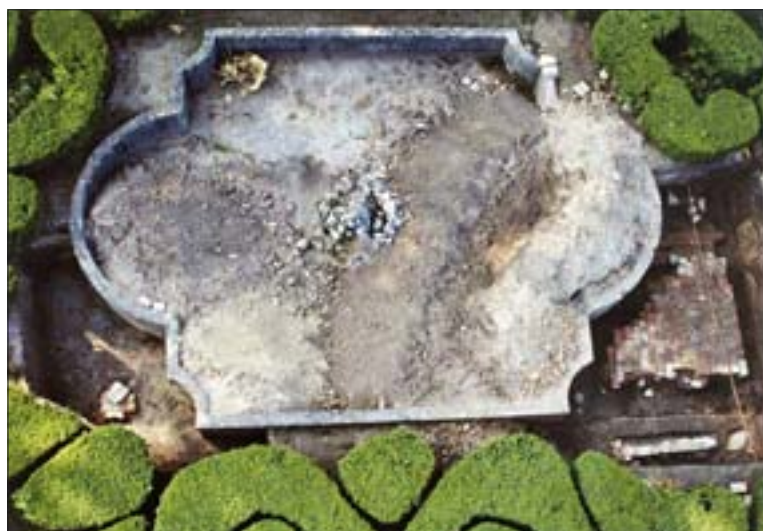
4. Przykład prac archeologicznych w Białymstoku z odkrytymi fragmentami zniszczonych barokowych elementów architektonicznych oraz z relikdami płyt dennych fontann barokowych. Fot. A. Kola.
 4. Example of archaeological work in Białystok with unearthed damaged fragments of Baroque architectural elements and relics of bottom plates of Baroque fountains. Photo: A. Kola.

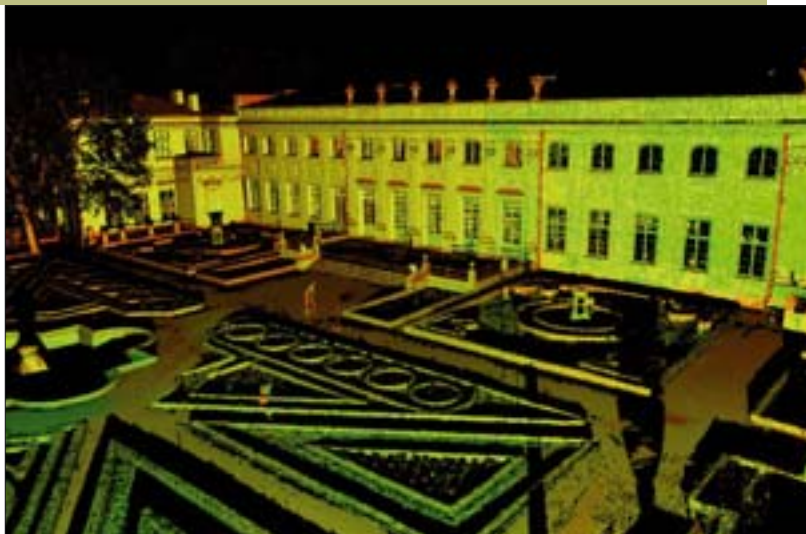
10. Ogród Wilanowski, przykład inwentaryzacji za pomocą laserowego skanera 3D. Wyk. K. Czajkowski.

10. Wilanów Gardens, example of inventories prepared with the help of a 3D laser scanner. Prep. by: K. Czajkowski.

- sporządzenie dokumentacji o stałym marginesie błędu, do czego służy skaner laserowy i tachimetr (il. 10),
- otrzymanie dokumentacji z zaznaczeniem wyskalowanego, pozbawionego zniekształceń optycznych, jednolitego, fotorealistycznego obrazu dokumentowanej powierzchni (il. 11, 12).

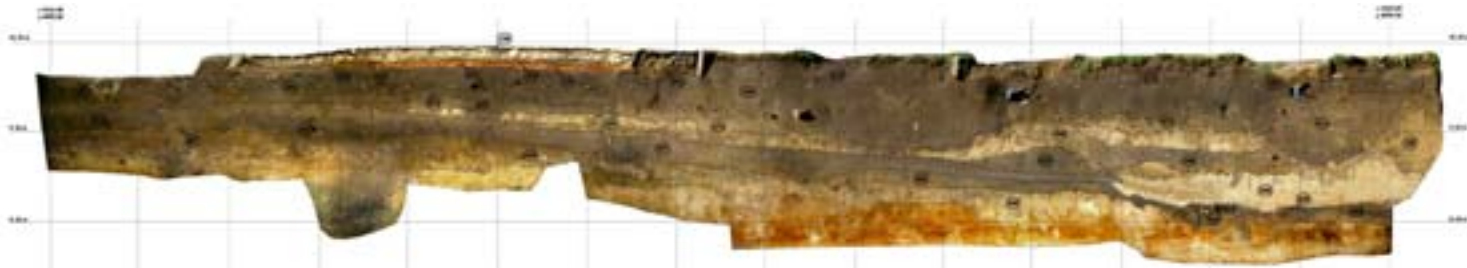
11. Przykład dokumentacji ortofotograficznej profilu wykopu w Wilanowie. Wyk. K. Czajkowski.

11. Example of orthophotographic documentation of an excavation profile in Wilanów. Prep. by: K. Czajkowski.

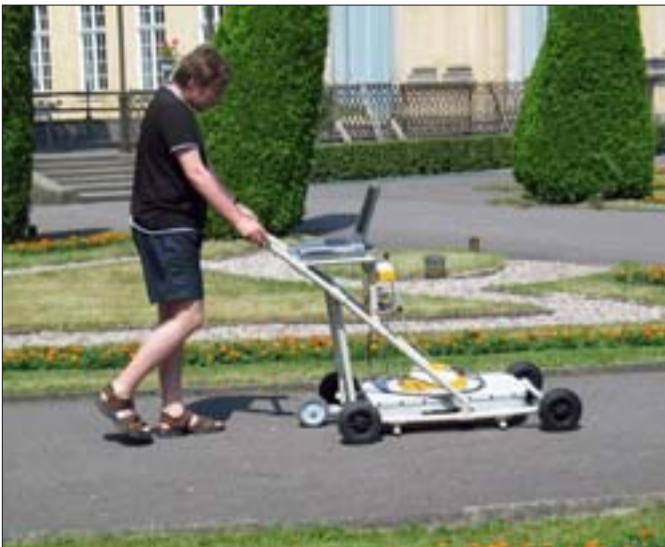
13. Ogród Wilanowski, badania za pomocą georadaru. Fot. A. Gołębniak.
13. Wilanów Gardens, research conducted with the help of a georadar. Photo: A. Gołębniak.

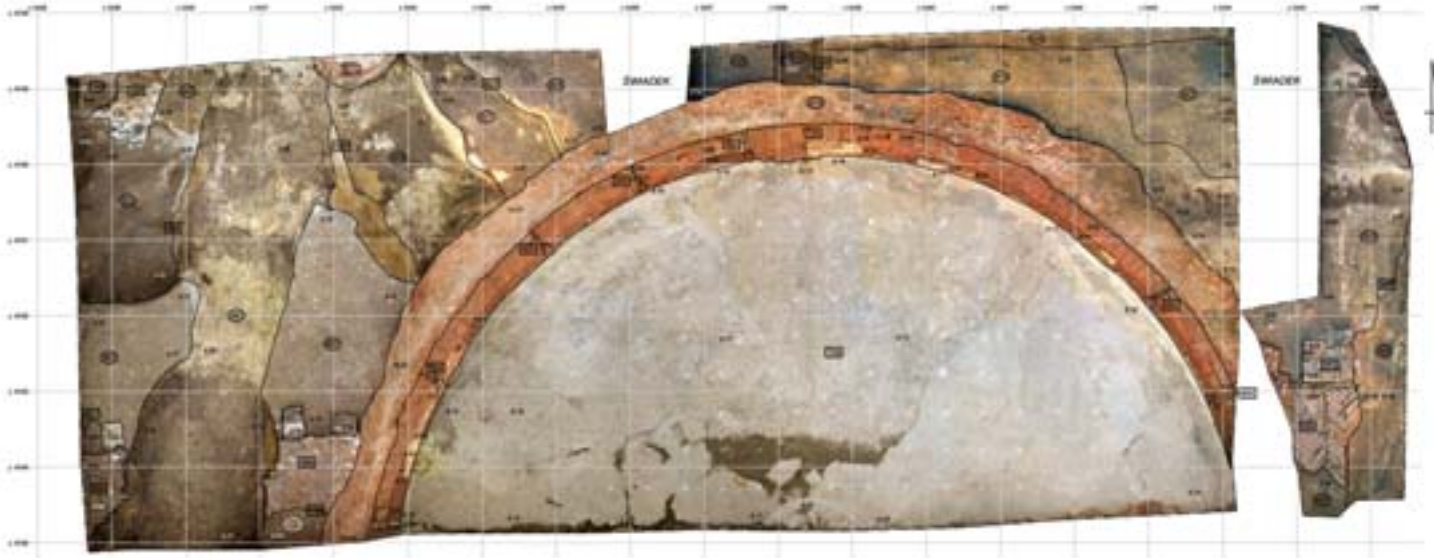
15. Ogród Wilanowski, plan wykopu na poziomie XVII-wiecznej alejki ogrodowej, widoczna XIX-wieczna fontanna. Wyk. R. Kamiński.

15. Wilanów Gardens, plan of a dig at the level of a seventeenth-century garden avenue, with a visible nineteenth-century fountain. Prep. by: R. Kamiński.

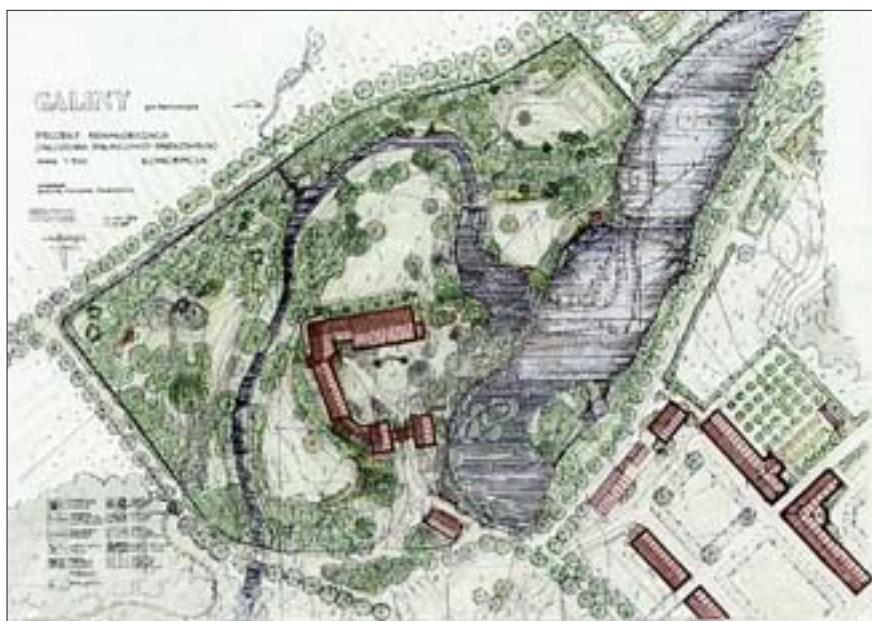
4. Galiny. Projekt rewaloryzacji parku. Opr. M. Zwierowicz.
4. Galiny. Project of park revalorisation. Prep. by: M. Zwierowicz.

Projekt rewaloryzacji parku zakładał odtworzenie i uczytelnienie krajobrazowych wnętrzy parkowych z rozległymi trawnikami, otwarciem widoków wewnętrznych i w miarę możliwości zewnętrznych, co wymagało wycięcia znacznej części młodego samosiewu. Odtworzono sieć spacerowych alejek o nawierzchni brukowanej, ziemnej lub trawiastej w bezpośrednim otoczeniu pałacu oraz na skarpach, a także malownicze kamienne schodki. W obrębie dziedzica pałacowego i budynków sąsiadujących oraz na tarasach wypoczynkowych – przy oranżerii i nad kaskadami – zaprojektowano nawierzchnię z kostki kamiennej. W celu odizolowania parku od zewnętrznych tras komunikacyjnych zachowano skupiny samosiewów drzew i krzewów oraz dosadzono krzewy z innych części parku. Służy temu także wysoki mur ogrodzenia, w którym nie można było zrealizować przewidywanych „okien widokowych” ze względu na uciążliwość wspomnianych dróg.

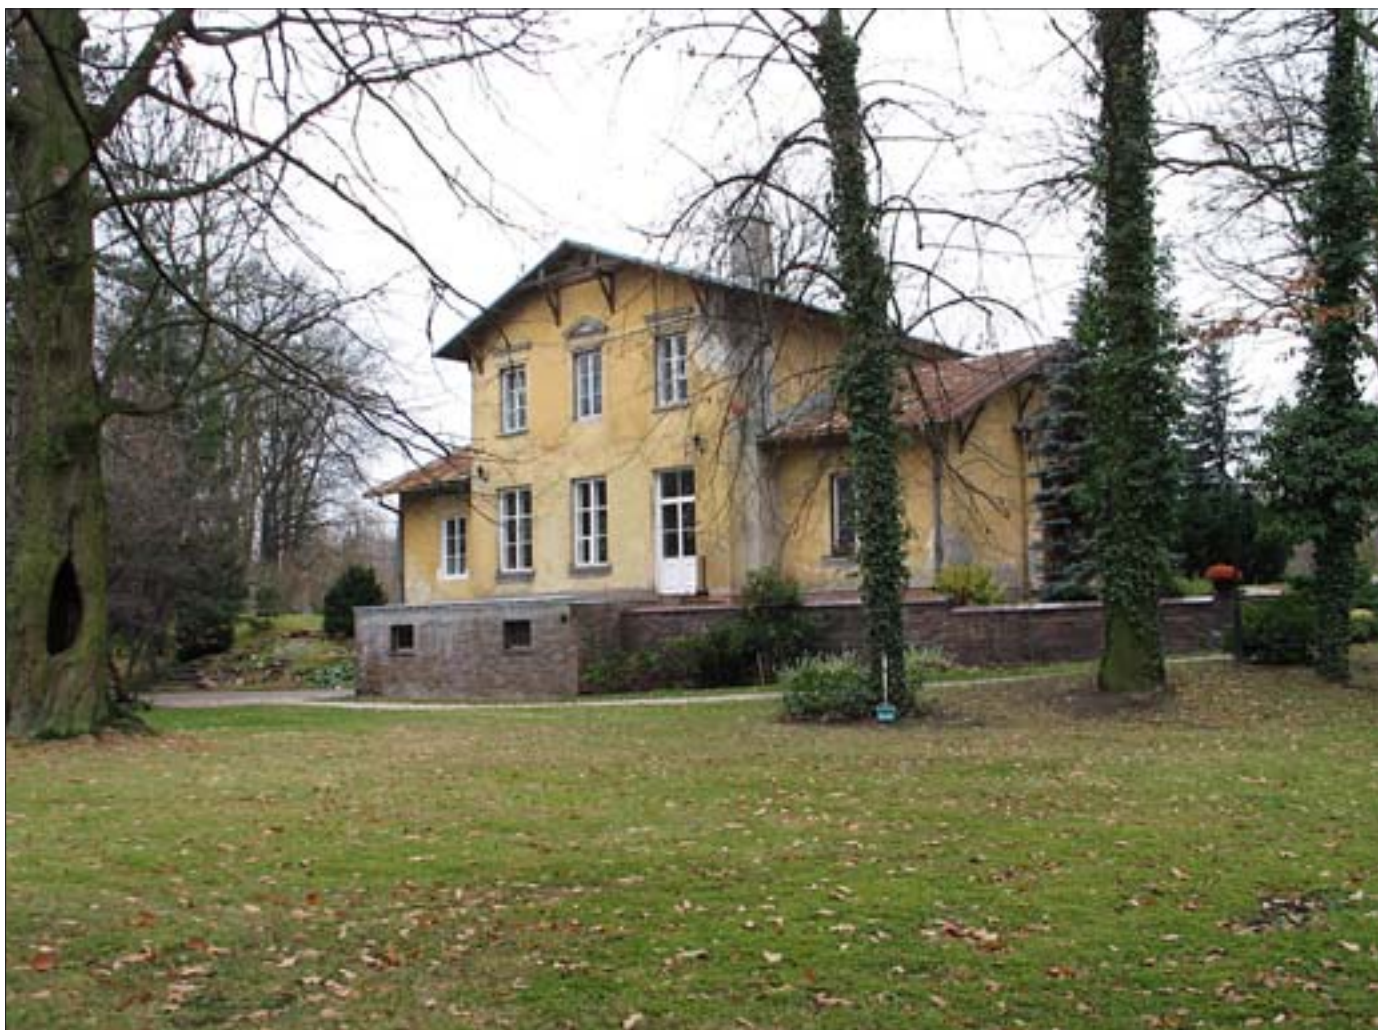
10. Willa Karolin-Marianów. Widok od pñ.-wsch. Fot. E . Popławska-Bukała, 2005 r.
 10. The Karolin-Marianów villa. View from the north-east. Photo: E . Popławska-Bukała, 2005.

Murowaną willę, zwaną dawniej Willą Karolin-Marianów cechuje nieregularna bryła, wzniesiona na planie zbliżonym do krzyża greckiego, w postaci – jak wspominałyśmy – przecinających się pod kątem prostym dwóch prostokątnych skrzydeł, oraz skromny wystrój architektoniczny. Pierwotnie bryła domu wzbogacona była dwoma, parterowymi, najprawdopodobniej drewnianymi, werandami od wschodu i zachodu korpusu (niezachowanymi do dziś)²⁵. Decydowały one o kompozycji budynku, akcentując jego pionową oś. Wschodnia weranda zbudowana była na planie wieloboku²⁶. Na parterze stanowiła rodzaj ażurowego, otwartego na ogród ganku, porośniętego pnączami. W jej dolnej części mieścił się składzik narzędzi ogrodniczych²⁷. Na piętrze weranda zastępowała taras. Taki widok utrwalił fotograf Antoni Maciejewski w 1913 r. (il. 4)²⁸. Ze względu na brak dostatecznych przekazów ikonograficznych niewiele można powiedzieć o przeciwległej werandzie (lub może tylko tarasie), która otrzymała plan prostokąta²⁹. Niewątpliwie w późniejszym czasie elewację z tej strony budynku urozmaicał balkon. Jego pozostałości widnieją do dziś.

Willa Karolin-Marianów zaprojektowana została w duchu włoskiego renesansu. Wyróżniają ją detale w postaci gzymsów, frontonów i płycin nad niemal jednakowo ukształtowanymi prostokątnymi otworami okiennymi i drzwiowymi – (tylko nad głównymi wejściami okulusy). Dzięki plastyczności tych obramień elewacje willi nie są płaskie i monotonne. Do innych zachowanych elementów dekoracyjnych należą ażurowe wypełnienia szczytów dachu w postaci drewnianych wsporników. Odnajdujemy

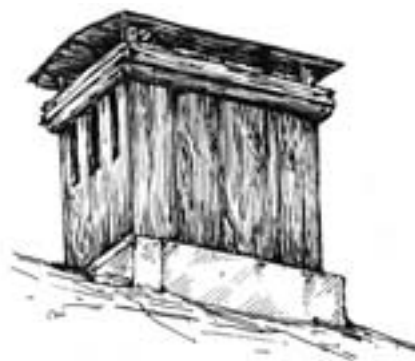
6. Wilków nad Wisłą, gm. Leoncin, nr posesji 20, drewniane zwieńczenie wywietrznika z obory.

6. Wilków on the Vistula, commune of Leoncin, lot no. 20, wooden crowning of a barn window vent.

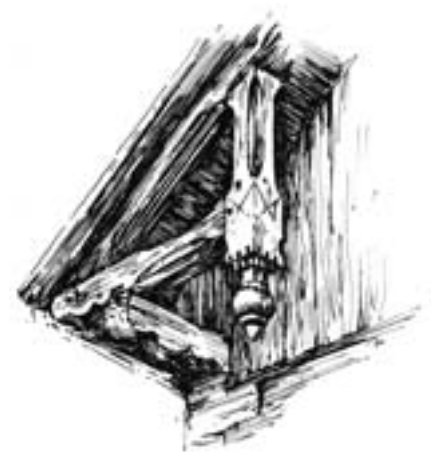
9. Wilków nad Wisłą, gm. Leonicin, nr posesji 3, detal szczytu dachu w nieistniejącym już domu.
9. Wilków on the Vistula, commune of Leonicin, lot no. 3, detail of a roof gable in a non-extant house.

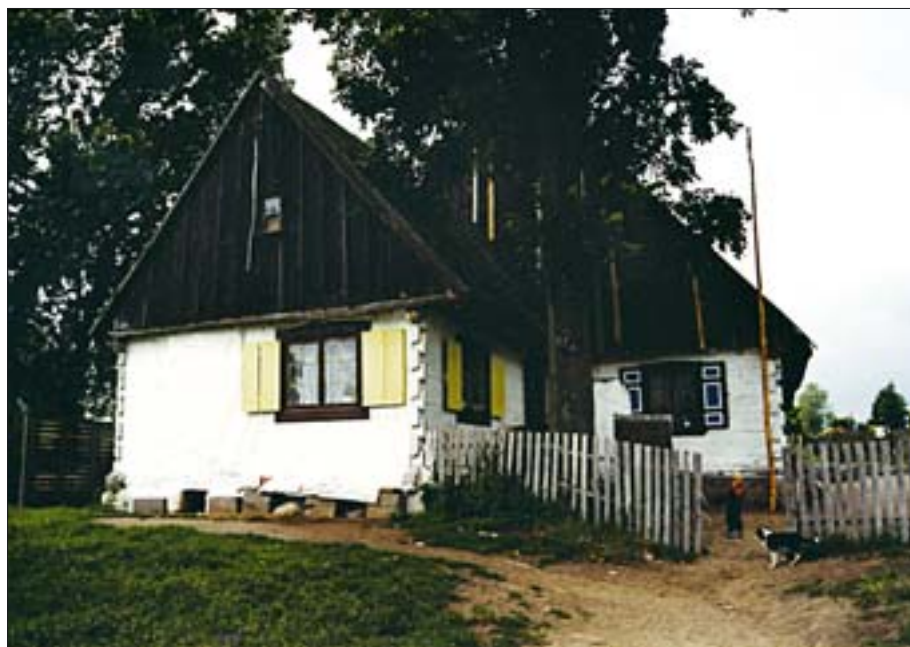
12. Sady, gm. Słubice, nr posesji 17, dom typu holenderskiego z częścią mieszkalną dla seniorów rodziny dostawioną we wschodnim szczycie.

12. Sady, commune of Słubice, lot no. 17, Dutch-type house with a residential part intended for the elders of the family added to the eastern gable.

Zagroda fryzyjska łączyła pod wspólnym dachem wszystkie budynki, stykające się ze sobą pod różnymi kątami (domy typu Winkelhof i Kreuzhof¹²). Z przodu stawiana była zwykle mała przybudówka mieszkalna, nieraz piętrowa, która służyła

seniorom rodziny za mieszkanie. Za nią znajdował się właściwy budynek mieszkalny, dalej obora i stajnia, za nimi stodoła. Między stodołą a stajnią dobudowywano prostopadłe do nich pomieszczenie przeznaczone na paszę. Tego typu zabudowanie, mające formę zagrody kątovej, charakterystyczne było dla pierwszych kolonistów, zasiedlających tereny Żuław Wiślanych.

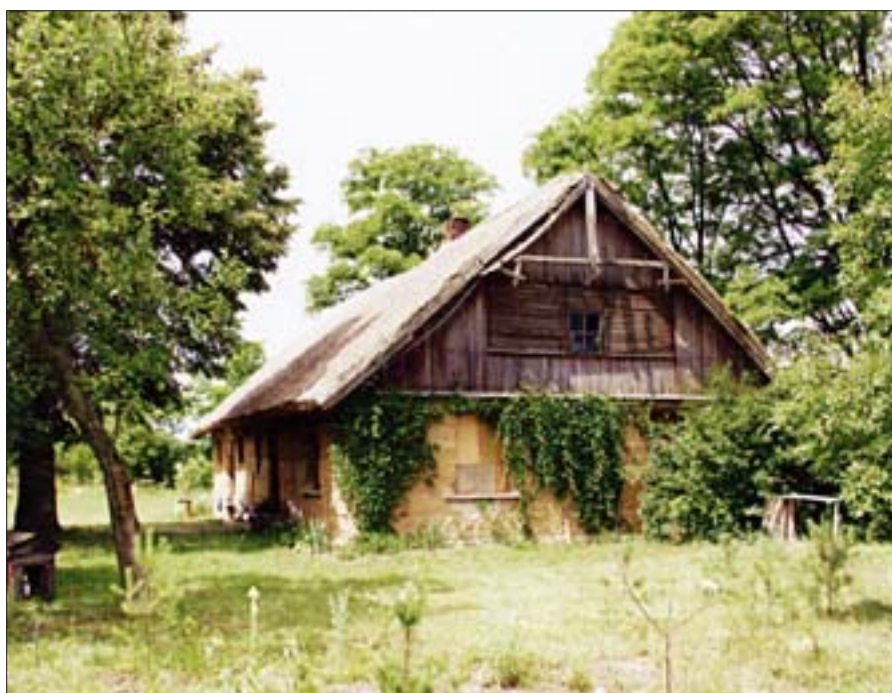
11. Pomocnia, gm. Pomiechówek, nr posesji 16, glinobitka holenderska.

11. Pomocnia, commune of Pomiechówek, lot no. 16, Dutch glinobitka (wall constructed out of a mixture of wet clay and straw).

Budownictwo holenderskie jest przede wszystkim budownictwem drewnianym. Podstawowymi materiałami są sosna, topola (ściany) i dąb (podwalina, słupy). Budynki stawiane były w konstrukcji zrębowej lub zrębowo-sumikowo-łątkowej oraz słupowo-ryglowej. Zrąb budynku układano bezpośrednio na ziemi lub na fundamencie wykonanym ze słupów dębowych wbitych w ziemię, umieszczonych pod wiązaniami konstrukcyjnymi albo na polnych kamieniach położonych pod całą długością podwaliny. Bale zrębu były ciosane lub tarte, na węglach łączone na „rybi ogon” lub „na zamek”, bale podwaliny natomiast łączono „na zamek”, a na długości na „piorunowy znak”. Ściany, najczęściej w oborze, stabilizowano lisciami – pionowymi słupkami przymocowanymi z dwóch stron bali lub podciągami (sosrębem) – belką biegnącą wzdłuż budynku pod belkami stropowymi. Uszczelniano je gliną, mchem, sporadycznie listwami. Dom nakryty był krokwiowo-jętkowym dachem opartym na belkach stropowych lub ostatniej belce zrębu. Ze względu na dużą

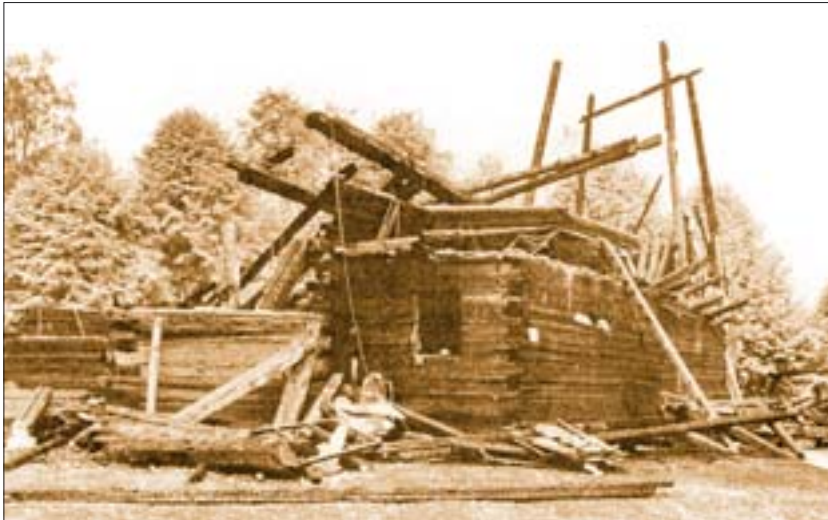
1. Kościół z Komorowic przeniesiony do Krakowa na Wolę Gustowską w 1950 r., stan po pożarze w 1978 r. Fot. M. Kornecki. Wszystkie fot. repr. za zgodą wydawcy.
1. Church from Komorowice moved to Cracow at Wola Gustowska in 1950, burned in 1978
Photo: M Kornecki. All pictures used by the publisher's consent.

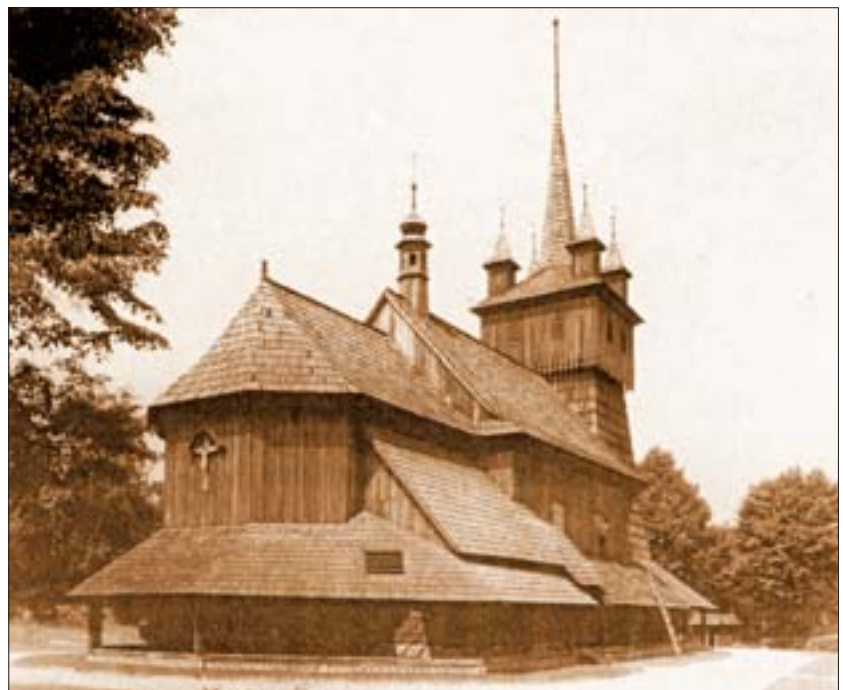
2. Kościół z Komorowic przeniesiony do Krakowa na Wolę Gustowską w 1950 r., wiernie odbudowany po pożarze, stan po 1983 r. Fot. M. Kornecki.
2. Church from Komorowice moved to Cracow at Wola Gustowska in 1950, painstakingly rebuilt until 1983. Photo: M Kornecki.

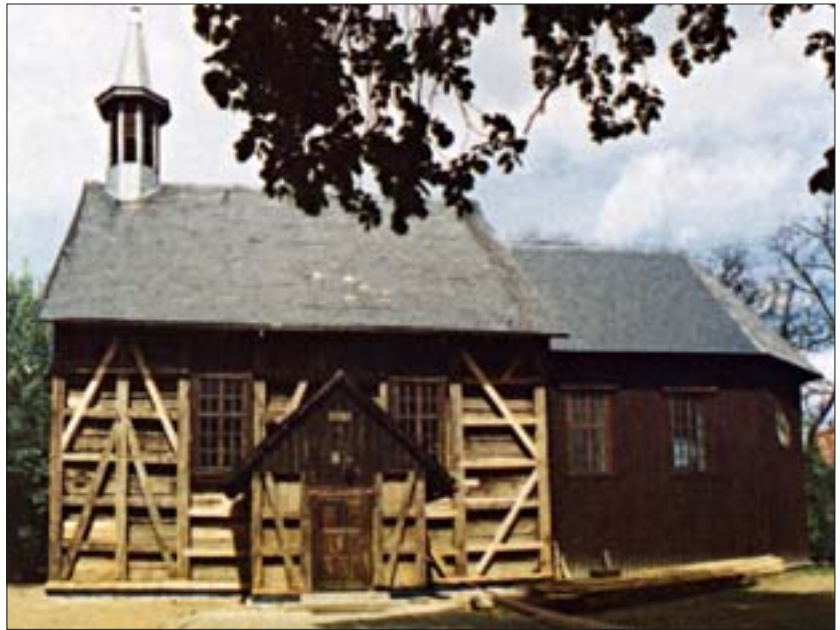
2. Gąsawa, kościół parafialny p.w. św. Mikołaja. Szkielet zachodniej ściany. Stan z maja 1999 r. Fot. A. Jankowski.
