Ochrona Zabytków

Nr 3

2005

Muzeum-Zamek w Łańcucie
Przegląd ważniejszych prac konserwatorskich _____ 5
Muzeum-Castle in Łańcut. Review of More Important Conservation (Summary) — 18

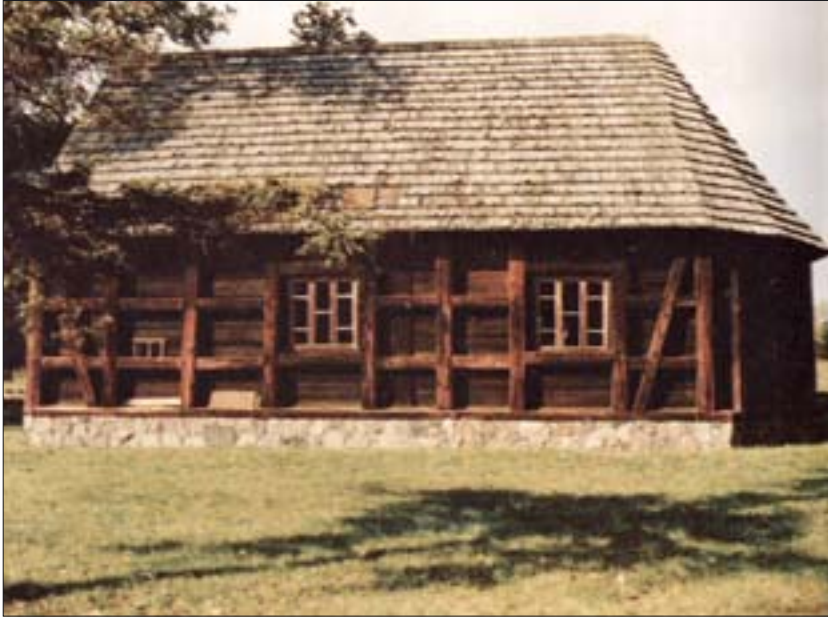
4. Herbertowo, kościół p.w. Matki Boskiej Siewnej. Widok ogólny od południa. Fot. A. Jankowski.
4. Herbertowo. Church of the Holy Mother. View from the south. Photo: A Jankowski.

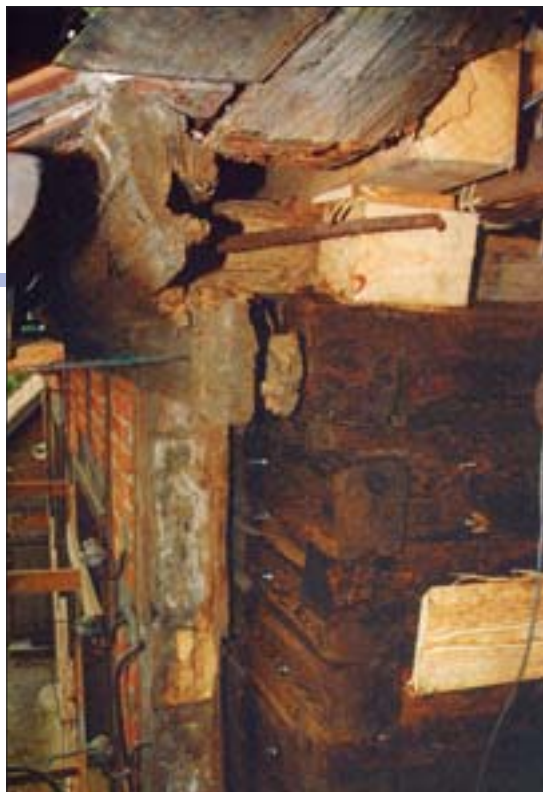
5. Chojna, kościół parafialny p.w. św. Małgorzaty. Fragment konstrukcji zrębowo-szkieletovej w górnej partii płn.-zach. narożnika nawy. Stan z października 2000 r. Fot. A. Jankowski.

5. Chojna, parish church of St. Margaret. Fragment of the skeletal framework on the upper part of the north-western corner of the nave. Condition as of October 2000. Photo: A. Jankowski.

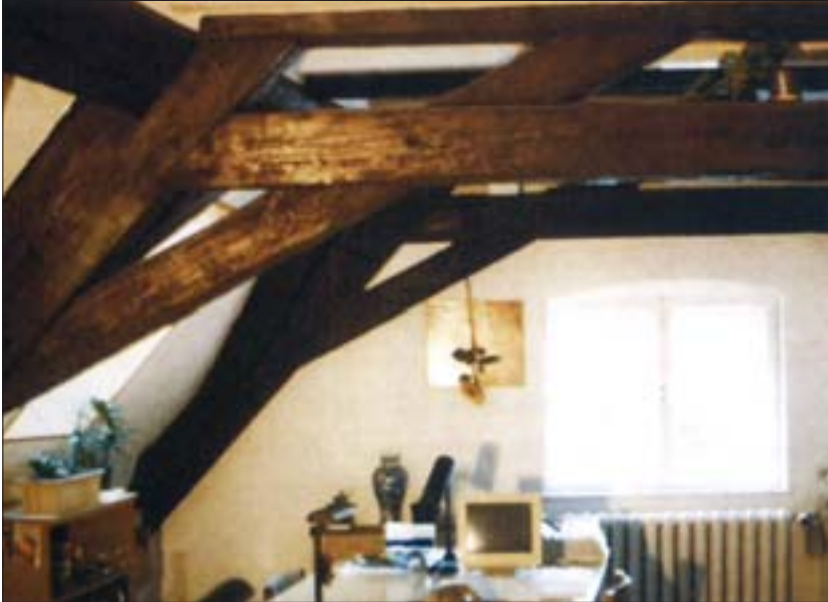
6. Kamienica przy ul. Szerokiej 16 w Toruniu. Więźba o stolcach leżących jako element wystroju pomieszczenia biurowego. Fot. M.R. Gogolin.
