ochrona zabytków

1-2 • 1992

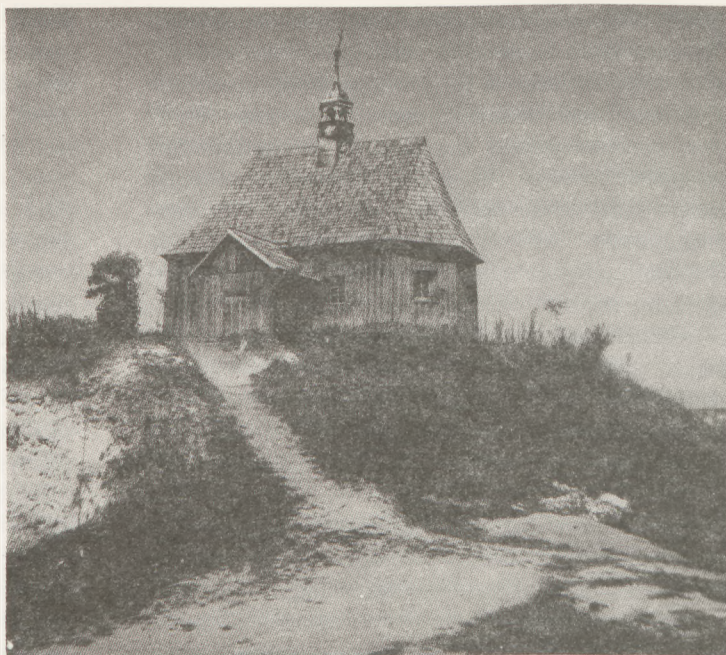
1. Late medieval church with the simplest ground plan, Chotelek Zielony, 1572, turret from the eighteenth century

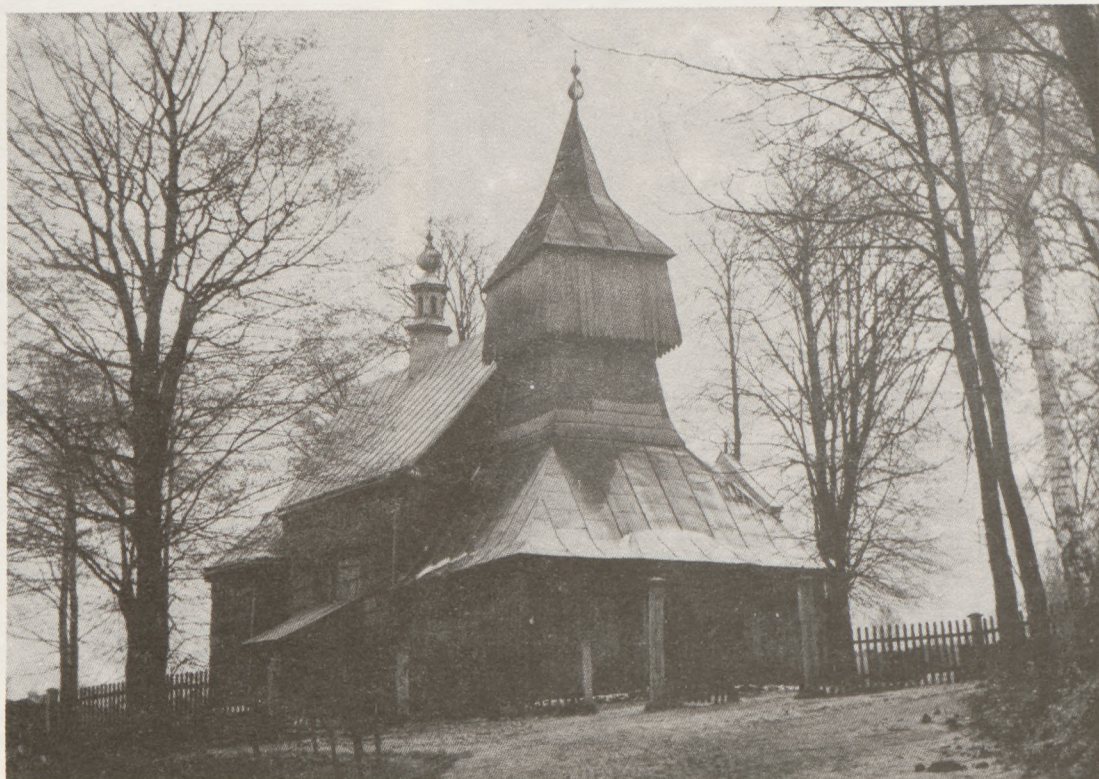
6. Tradycyjne formy i detale kościołów górnośląskich: a. Brusiek, około poł. XVII w. ; b. gotycko-renesansowy detal dekoracji spalonego kościoła w Łagiewnikach Wielkich, XVII w.

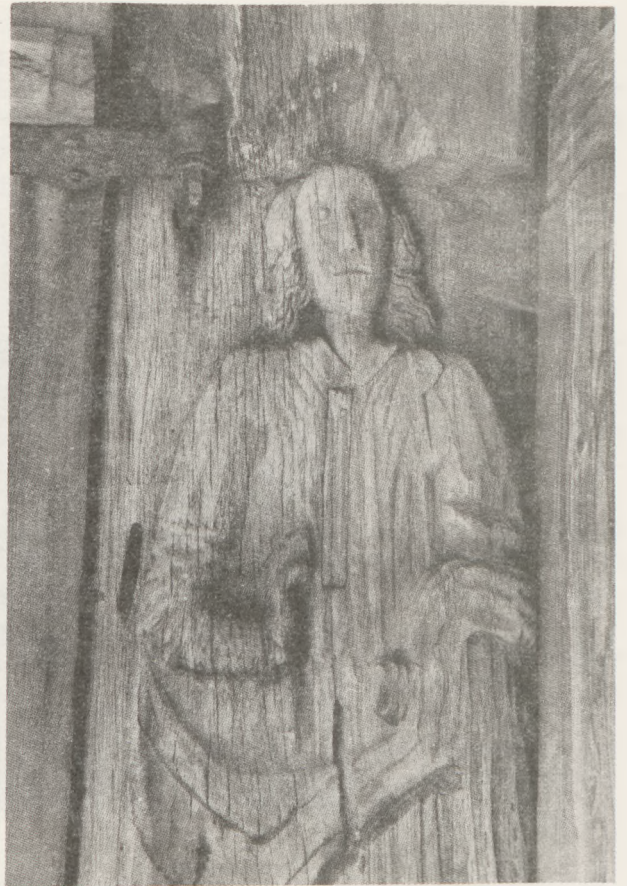
7. Manierystyczny detal architektoniczny górnośląskiego kościoła w Bronowiu (1611): a. portal główny; b. portal do zakrystii i fragmenty współczesnego wystroju sprzętarskiego.

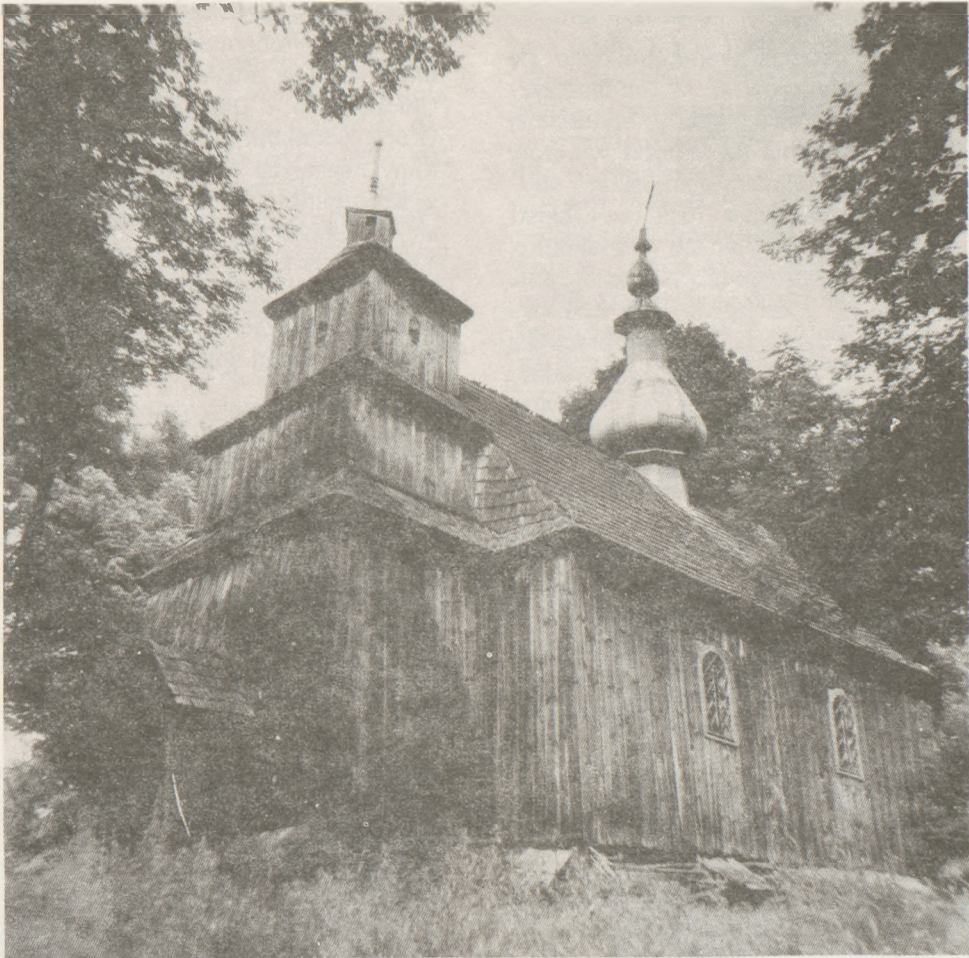
21. Lemko churches; a. Eastern-Lemko in Turzańsk, 1801-1803; b-c. Western-Lemko: Łosie (Sącz region) 1795 or 1826, and Stawisza, prior to 1813 (burnt in 1966)

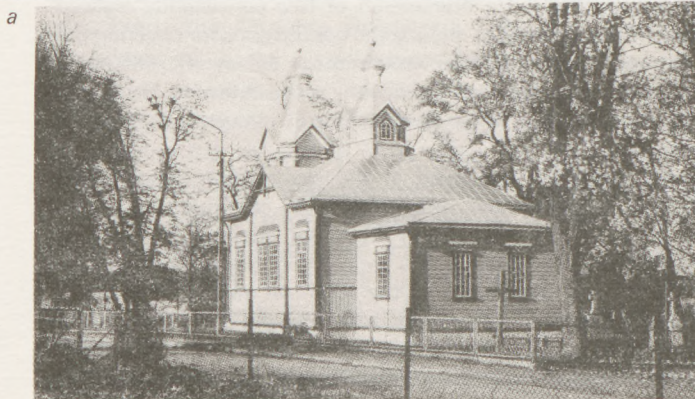
25. Orthodox churches: a. typical Russian-Byelorussian style in Milejczyce (1900); b. on the Holy Mount in Grabarka, next to a Basilian monastery (1789 and 1886, burnt down in 1990)

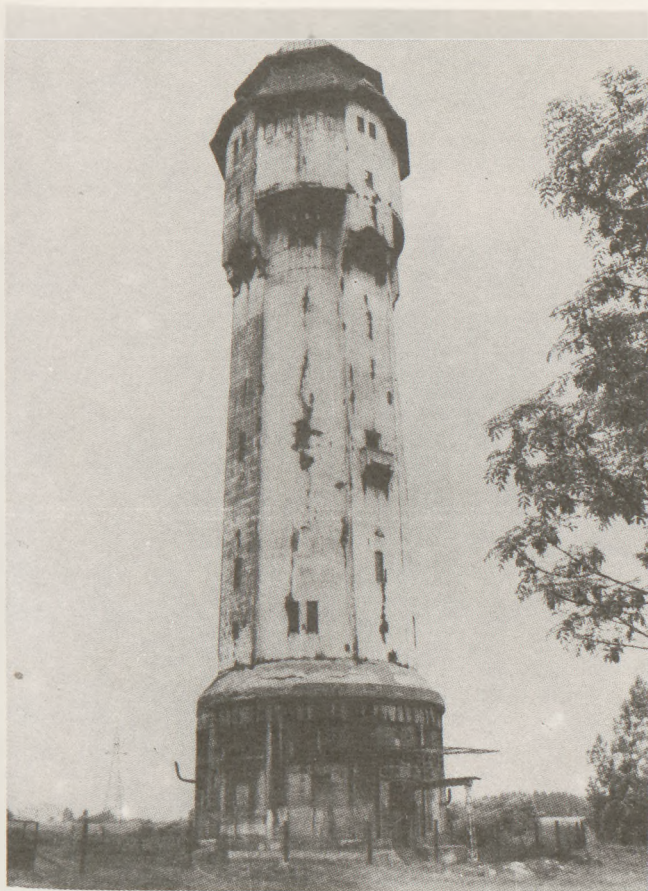
4. Katowice-Borki, ul. Korczaka. Przemysłowa wieża wodna z 1912 r. – dziś odlewnia śrutu

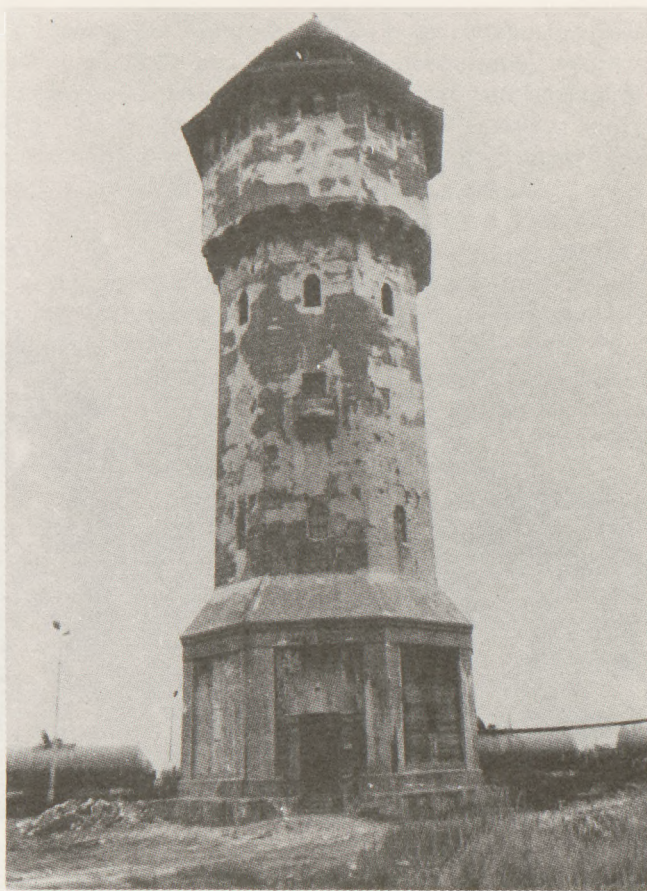
5. Katowice-Szopienice, I Kompleks Huty Metali Nieżelaznych „Szopienice”. Przemysłowa wieża wodna z 1913 r.

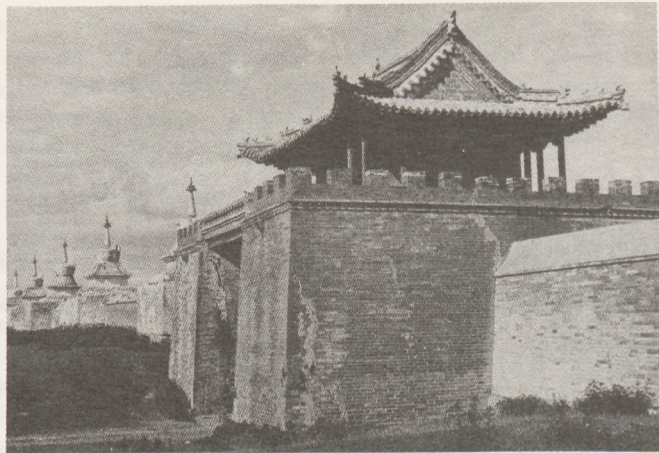
3. Jedna z bram klasztoru, widoczne uszkodzenia

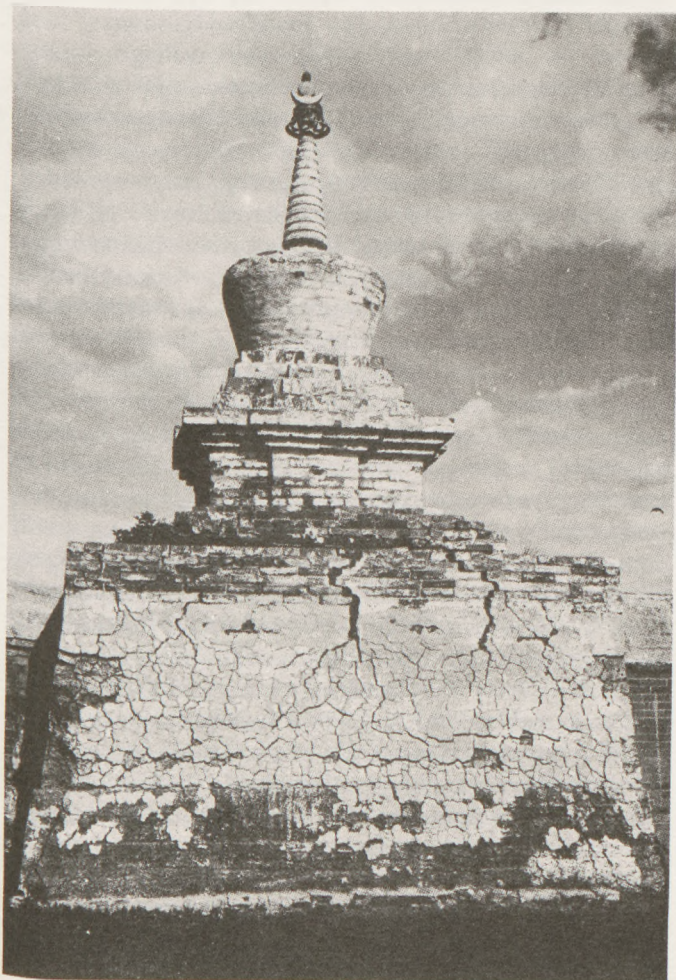
4. Uszkodzenia suburganu

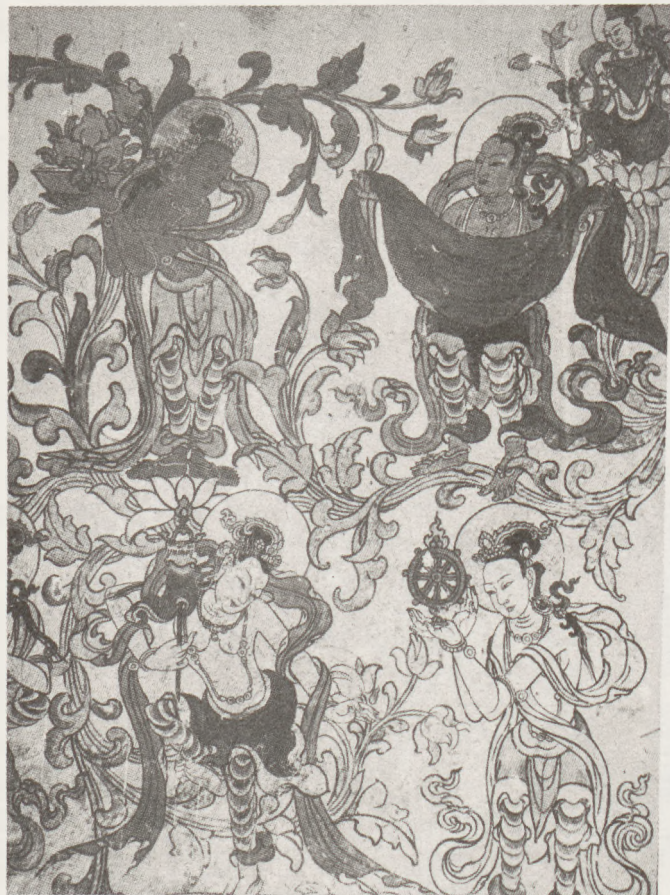
krystalizować. Spowoduje to nieodwracalne zniszczenia całych partii malowideł.

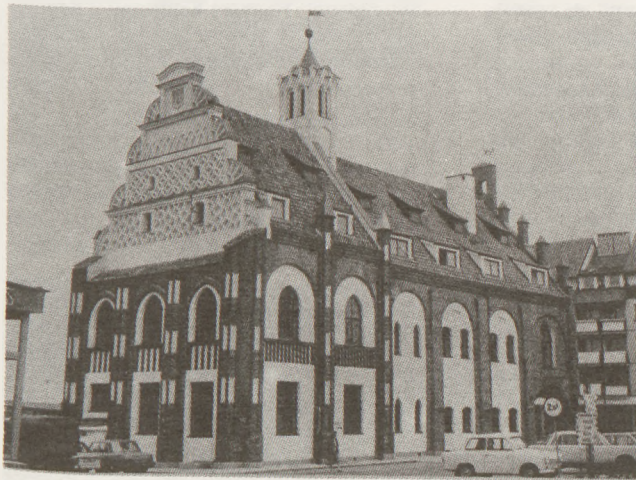
2. Kamień Pomorski – Ratusz Staromiejski, XIII/XIV w., rozbudowany w XIV w. (fot. D. Janowski, 1985)

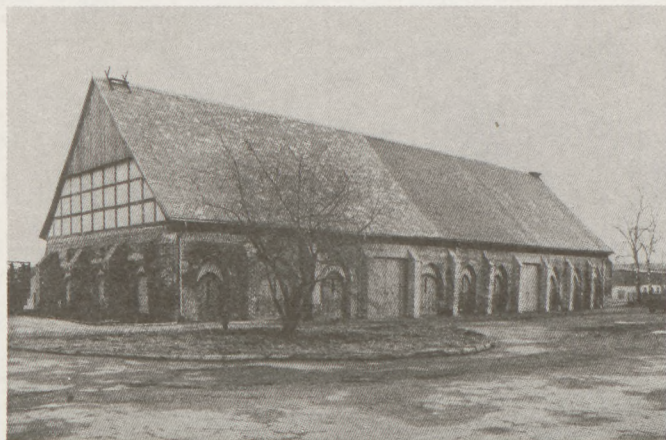
fektarz konwersów – zachodnie skrzydło wyburzonego klasztoru, nieużytkowany, zdewastowany (pokrycie dachowe i więźba, brak okien i drzwi, stropy i ściany wewnętrzne uszkodzone, gotyckie sklepienia w piwnicy częściowo zrujnowane). W 1971 r. zabezpieczony przed dalszą dewastacją przez brygadę remontową Zootechnicznego Zakładu Doświadczalnego. Remont i adaptacja na ośrodek kultury przewidziany z kredytów ZZD po opracowaniu PP PKZ Oddział Szczecin dokumentacji na zlecenie WKZ.

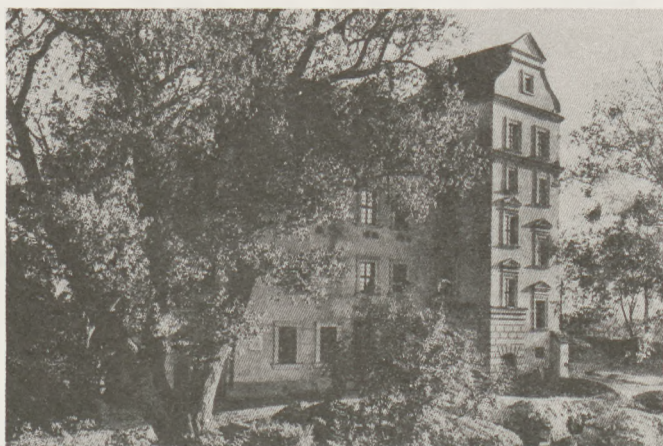
8. Pyrzyce – d. kaplica Św. Ducha, XIV, XV w. (fot. G. Solecki, 1969)

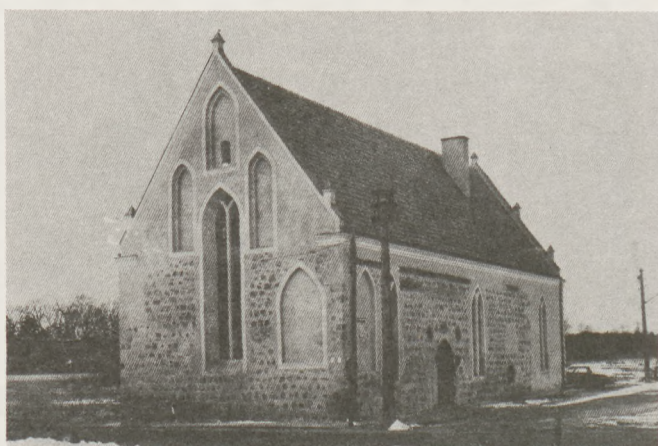
sprawiają, że jest to jeden z cenniejszych przykładów późnogotyckiej architektury na terenie woj. szczecińskiego. Po 1945 r. użytkowana jako transformator, następnie opuszczona, zabezpieczona została siłami społecznymi przed dalszą dewastacją. Pod naciskiem Oddziału PTTK w 1970 r. remontowana sposobem gospodarczym przez PMRN z myślą o małym muzeum. Wykonano remont więźby dachowej i dachowego pokrycia. Uzupełnienie fryzów, roboty elewacyjne – dofinansowano z Uchwały RM Nr 418/60.

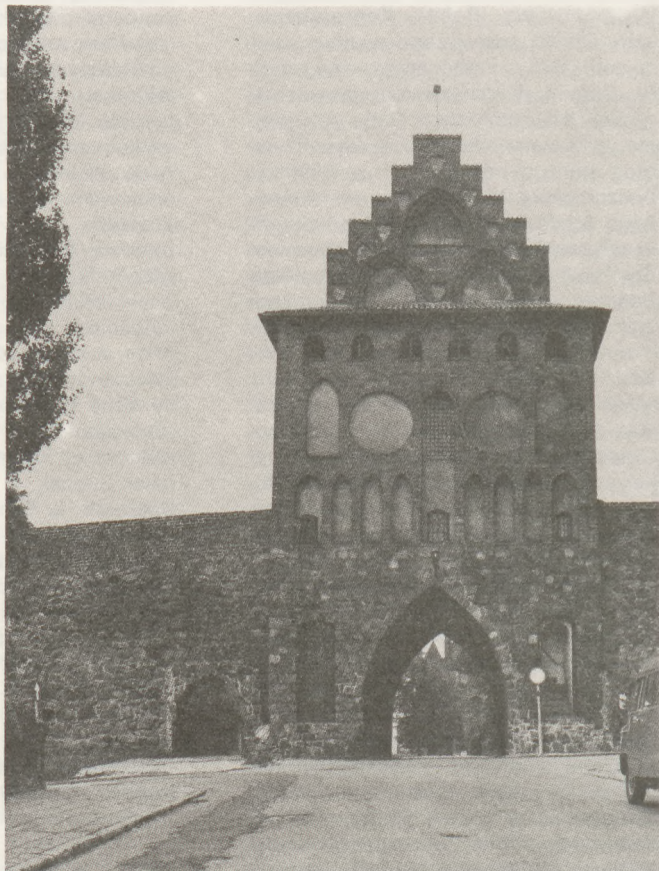
W 1974 r. w ramach remontu bieżącego staraniem PTTK wykonano prace dekar-
skie.

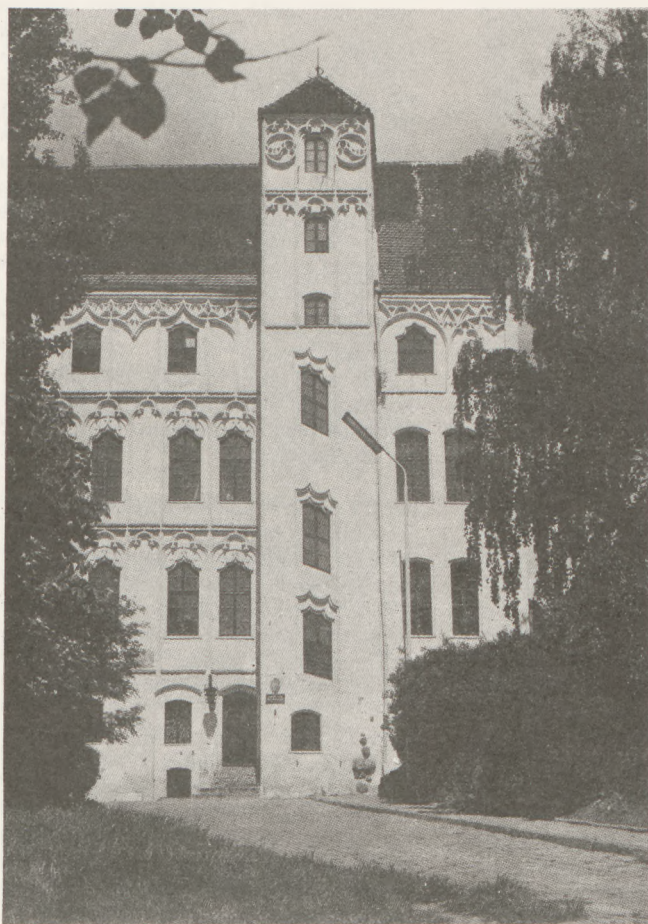
13. Szczecin – kamienica Loitzów z 1540 (fot. B. Stańko, 1991)

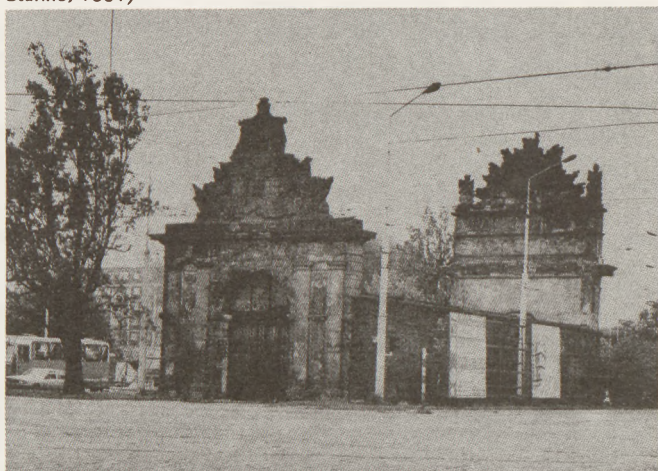
nym w 1931 r. domu pl. Żołnierza 12. Roboty konserwatorskie dofinansowane z Uchwały RM 418/60 przejął Oddział PKZ Szczecin: prace elewacyjne oraz remont i adaptacja gotyckiej piwnicy w budynku ul. Mariacka 26 na klub-winiarnię. Obecnie Klub Związku Nauczycielstwa Polskiego. Przebudowa barokowa kamienicy nie ma odzwierciedlenia w piwnicy, posiadającej wyjątkową wartość i należącej do dawnego budynku gotyckiego. Zbudowana na rzucie trapezu zbliżonego do prostokąta, jest dwunawową, pięcioprzęsłową halą o sklepieniu krzyżowym, wspartym na czterech filarach.

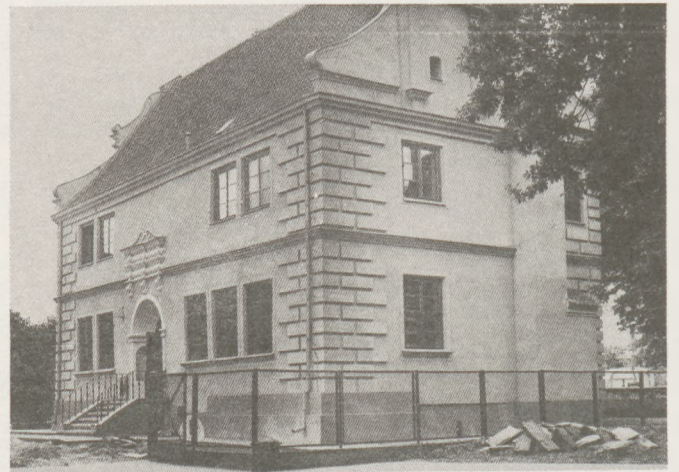
zwana pałacem Grumbkowa, zatraciła pierwotny charakter. Na gzymsie wieńczącym elewację główną oprócz pozostałych trzech ozdobnych waz znajdowała się rzeźba *Flora* z piaskowca wykonana w 1723 r. prawdopodobnie dłuta rzeźbiarza Damarta. Przeniesiona do parku przed 1939 r. doznała uszkodzeń. Zrekonstruowana w 1958 r. na zlecenie WKZ, ustawiona została na Placu Hołdu Pruskiego, skąd ponownie przeniesiona do pracowni konserwatorskiej czeka na przygotowanie odpowiedniego miejsca do jej ekspozycji. W kamienicy po 1945 r. znalazło swoją siedzibę Liceum Medyczne. Przeprowadzane są remonty bieżące.

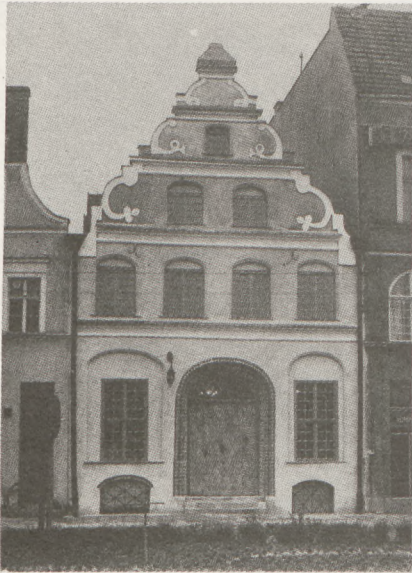
21. Trzebiatów – kamienica, Rynek nr 27 (fot. G. Solecki, 1979)

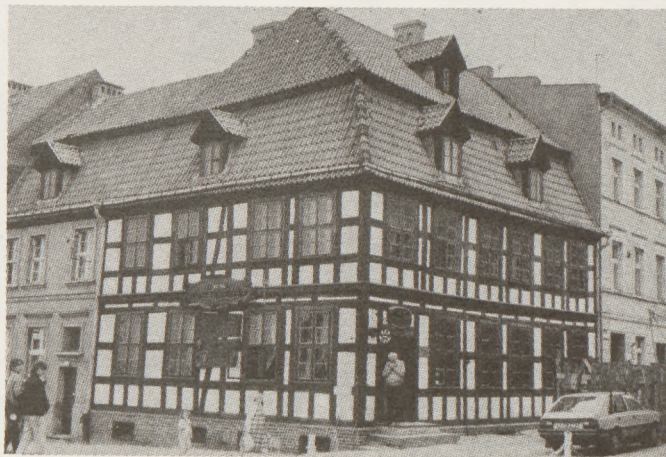
ktem hotelowo-gastronomicznym ze stylową kawiarnią. Projekt wyposażenia wnętrza kawiarni wykonał art. plastyk Lewiński. Remont ukończono w grudniu 1971 r., a do użytku oddano w marcu 1972 r. Wykonawca robót: PP PKZ O/Szczecin. Inwestor: WKZ Szczecin.

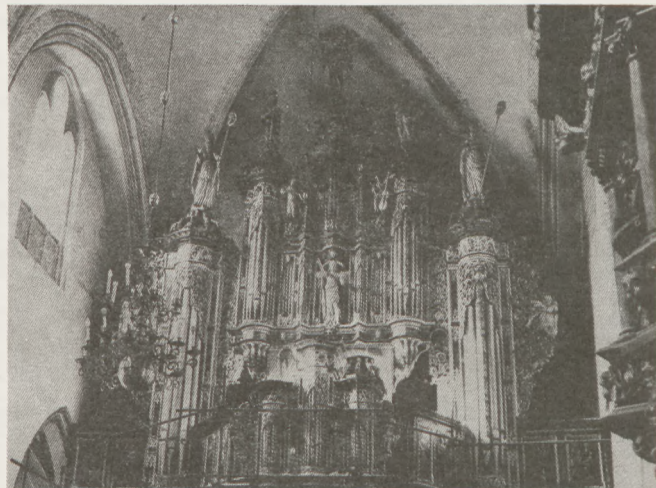
strukcyjne przez wzmocnienie odwrocia. Uzupełniono ubytki drewna na profilach ram i gzymsach masą kredowo-klejową. Zrekonstruowano polichromię, złocenia i srebrzenia. Ubytki punktowo- no farbami o spoiwie olejno-żywicznym.

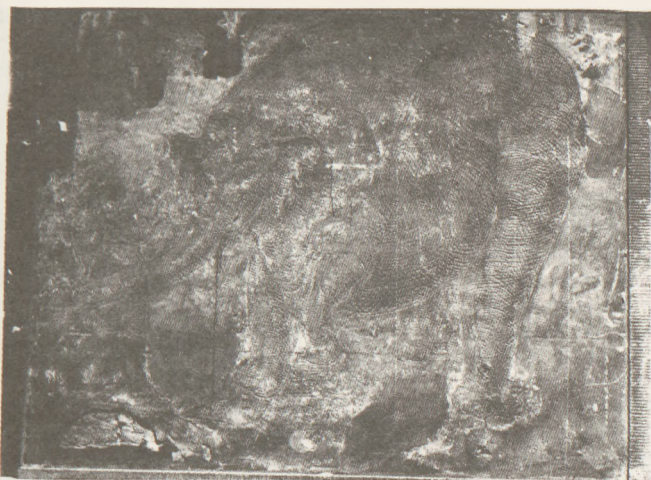
33. Trzebiatów, ul. Zajazdowa, sgraffito, stan przed konserwacją (fot. S. Wójcik)

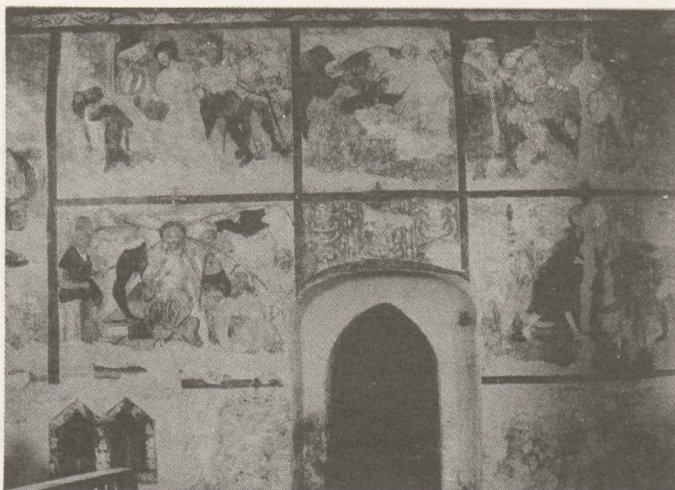
37. Weltyń (gm. Gryfino) – kościół, polichromia ścienna z XVI w. (fot. archiwum)
