OCHRONA ZABYTKÓW

KWARTALNIK 1(184) XLVII WARSZAWA 1994

- Stanisław Stawicki *Przyczynki do historii ściennych malowideł bizantyjsko-ruskich w Polsce. Technika i konserwacja* 3
- Andrzej Majdowski *Przekształcenia przestrzenne kościoła p.w. ś.w. Aleksandra w Warszawie* 22

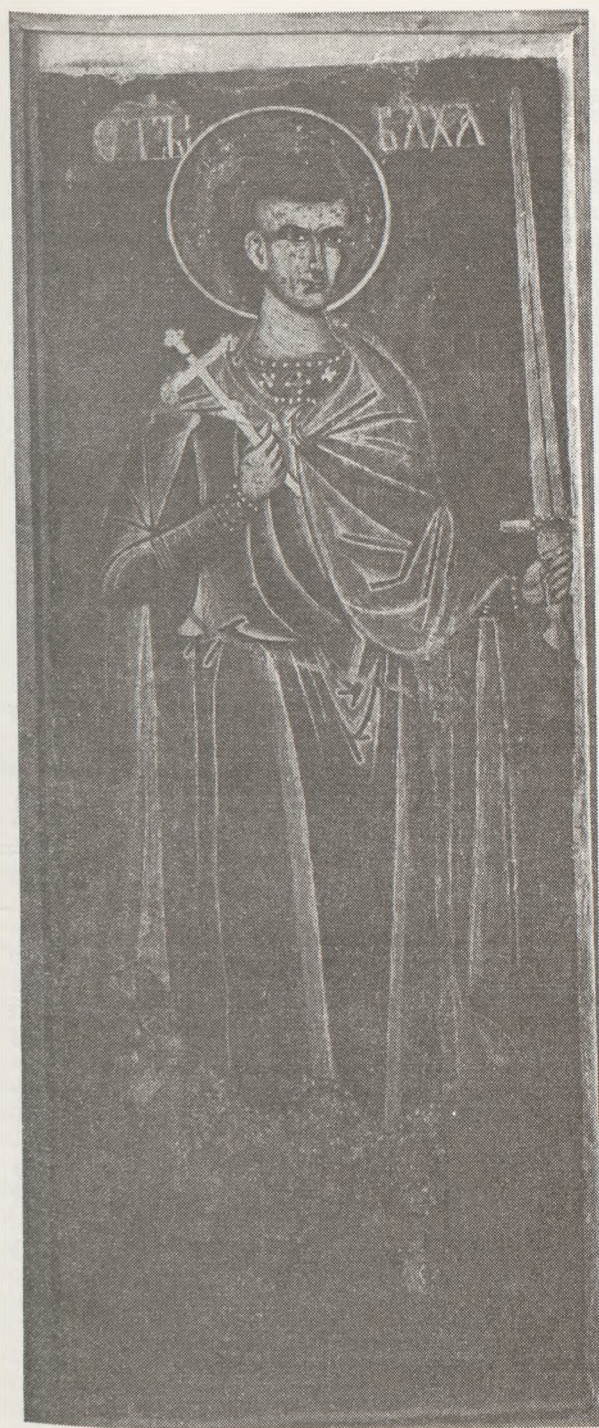
1. Supraśl, dawna cerkiew bazylianów, „św. Bacchus” (?), 1557. Stan po konserwacji w 1964 r. Fot. J. Szandomirski

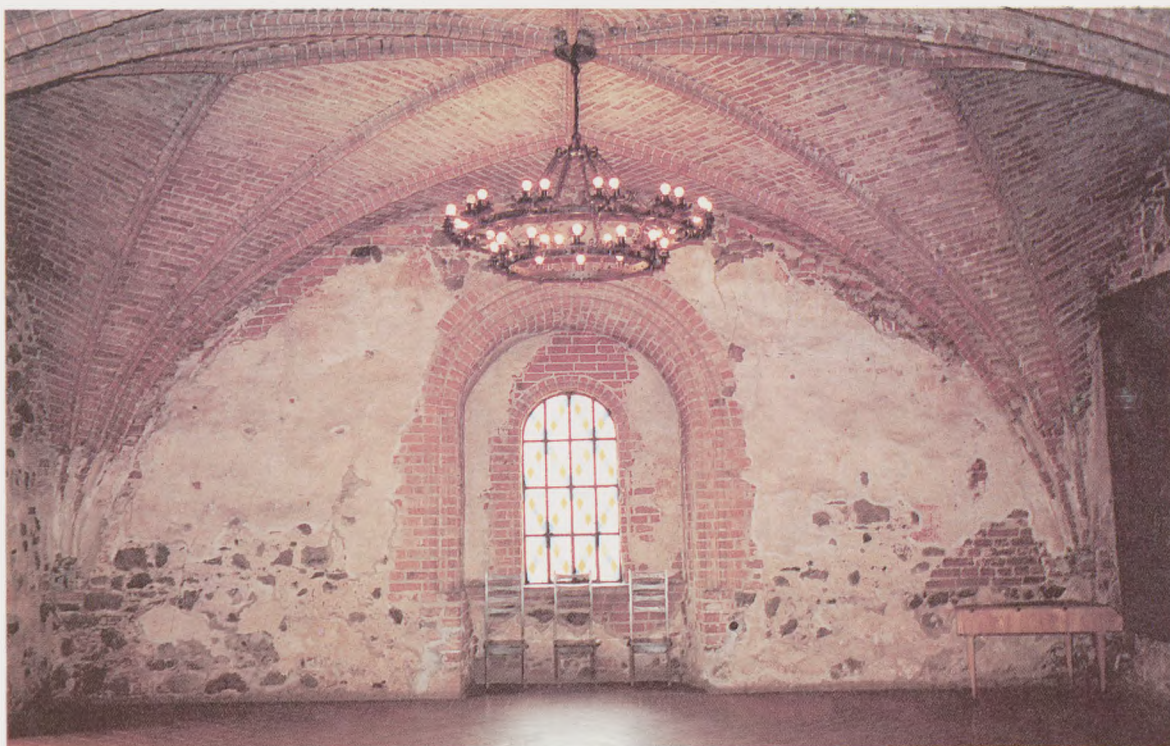
A. Troki, zamek na wyspie po odbudowie, sala w południowym skrzydle, ściana południowo-zachodnia z fragmentami oryginalnych tynków pod malowidła, 1410-1470 (?), stan obecny. Fot. A. Szymańska

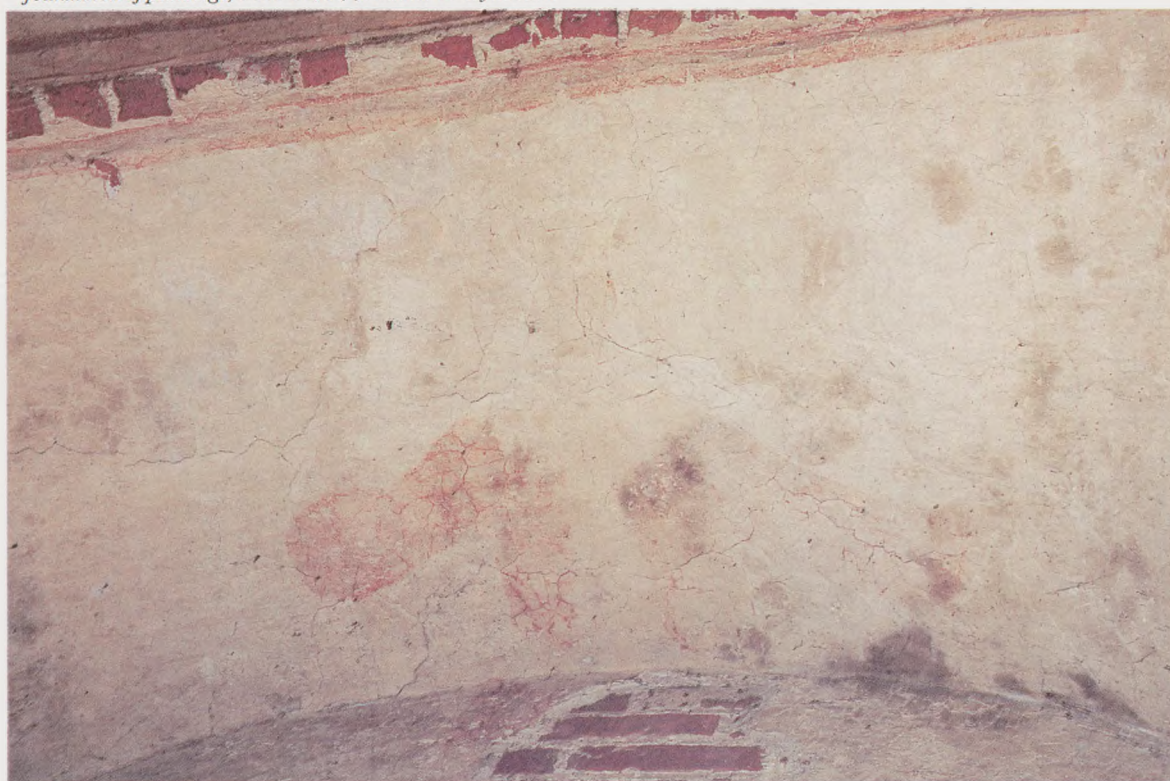
B. Troki, zamek na wyspie, sala w południowym skrzydle, ściana południowo-wschodnia, widoczne ślady postaci (?) w glifie środkowego okna. Fot. A. Szymańska

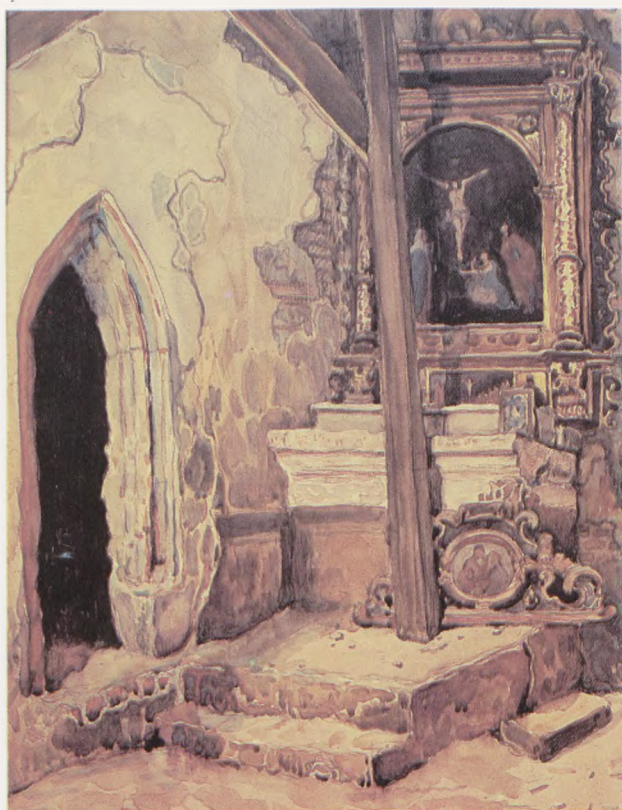
C. Lublin, kościół Trójcy Św. na zamku, fragment lewej strony nawy. Odkrycie malowideł wg akwareli B. Kopczyńskiego z r. 1918. Repr. P. Maciuk
 C. Lublin, the Holy Trinity church in the castle, fragment of the left side of the nave. The discovery of murals according to a water colour by B. Kopczyński, 1918. Repr. P. Maciuk.

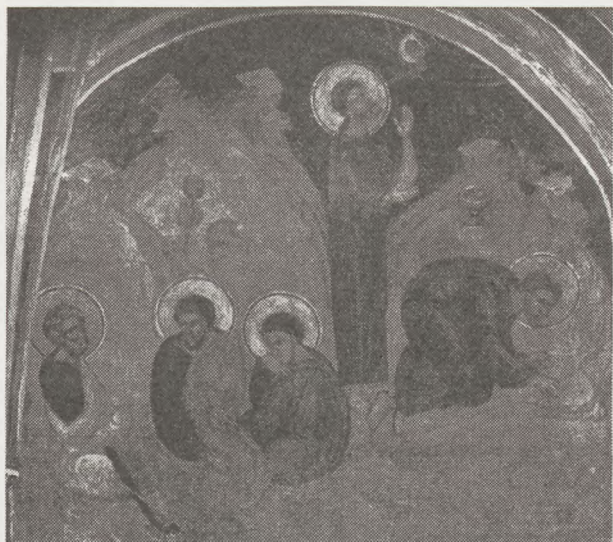
5. Kraków, kaplica Św. Krzyża na Wawelu, „Modlitwa w Ogrojcu”, 1410. Stan po konserwacji w 1951 r. Fot. E. Rachwał
5. Cracow, the Holy Cross chapel in Wawel Castle, „Prayer in Getbsamene” 1410. State after conservation in 1951. Photo: E. Rachwał

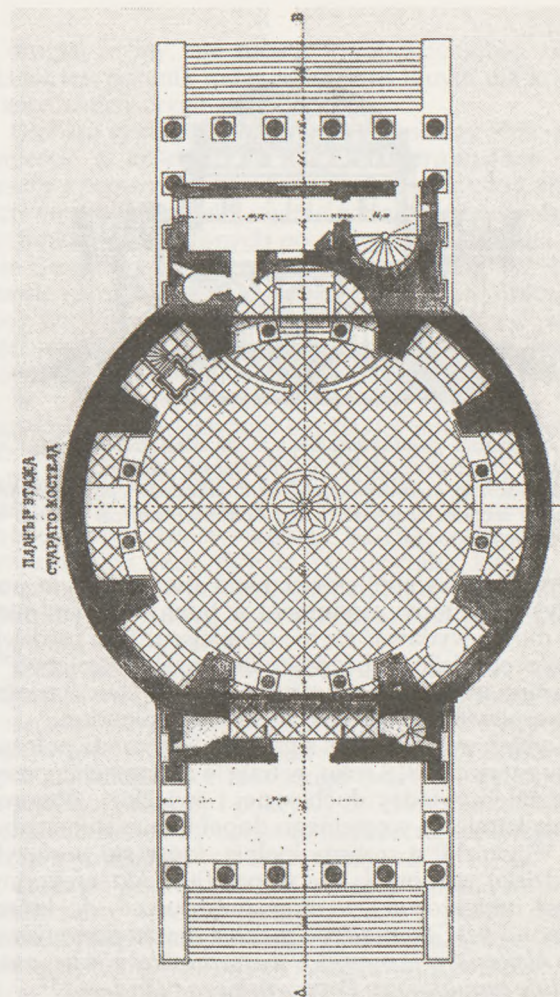
2. J. Dziekoński, pomiar kościoła p.w. św. Aleksandra z 1883 r. — rzut przyziemia. Oryginał w Centralnym Archiwum Historycznym Rosji (dalej: CAHR), neg. w zbiorach autora

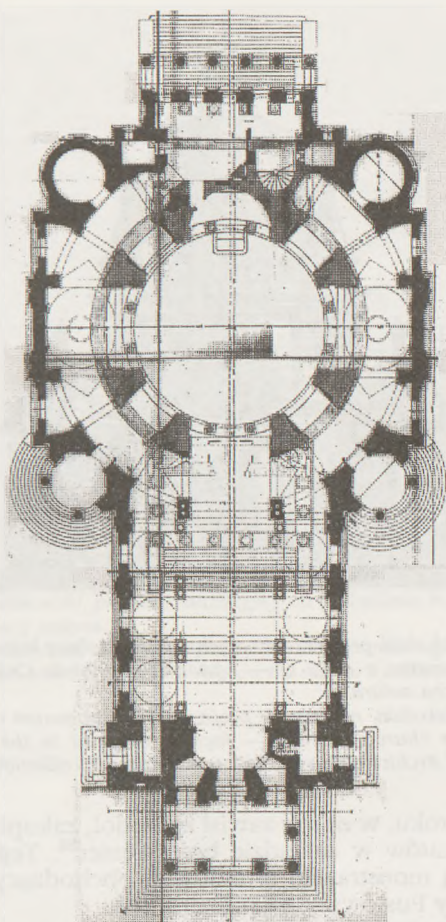
9. J. Dziekoński, projekt realizacyjny na rozbudowę kościoła p.w. św. Aleksandra z 1885 r. — rzut przyziemia. Oryginał w CAHR, neg. w zbiorach autora

W stosunku do projektu wstępnego największe zmiany zaszły w uformowaniu bryły okalającej stary kościół. Ściany pierścienia wyprostowano, nadając mu bardziej regularne kształty z wybrzuszeniami kaplic flankujących ołtarz główny (il. 9-10). Jedną z nich — p.w. św. Józefa, sfinansowała Aleksandra Potocka z Wilanowa⁹⁶. Druga, po prawej stronie od wejścia głównego, znalazła się niebawem pod szczególną opieką zamieszkującej w Warszawie kolonii litewskiej, co symbolizował umieszczony w ołtarzu obraz Matki Boskiej Ostrobramskiej⁹⁷.

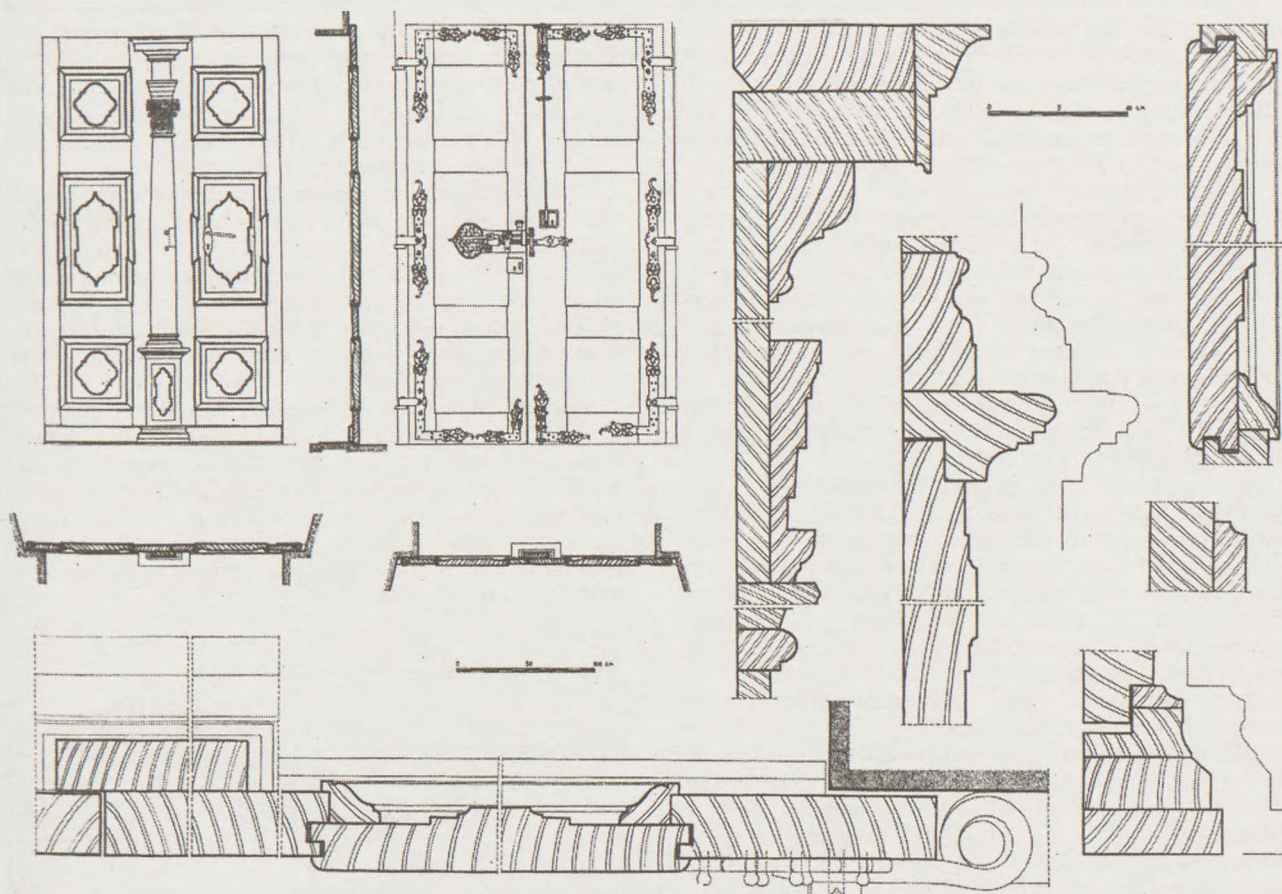
1. Toruń, drzwi kościoła Świętego Ducha z 1756 r. — skrzydła otwierają się do wnętrza. Ze zbiorów IZiK UMK
 1. Toruń, doors of the Holy Ghost church, 1756 — leaves open to the inside. From the collection of IZiK UMK

Prawie wszystkie dawne kościoły mają drzwi zabytkowe otwierane do wnętrza, a zgodnie z przepisami *Rozporządzenia* powinny otwierać się one na zewnątrz (§ 236 ust. 3). Drzwi te osadzone są w zabytkowych portalach. Próby zmiany kierunku otwierania uszkodzą portale i zniszczą całkowicie stolarki, które w większości są bardzo wartościowe. Ogląda-

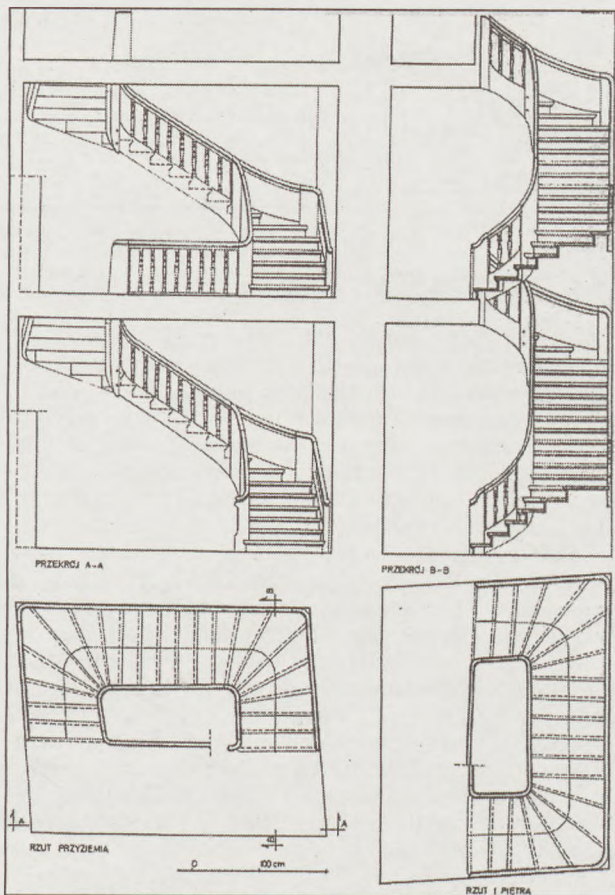
2. Schody z ok. poł. XIX w. w kamienicy przy ul. Żeglarskiej 1 w Toruniu — stopnie zabiegowe, maksymalna ich liczba wynosi 22, balustrada z toczonych tralek. Ze zbiorów IZiK UMK

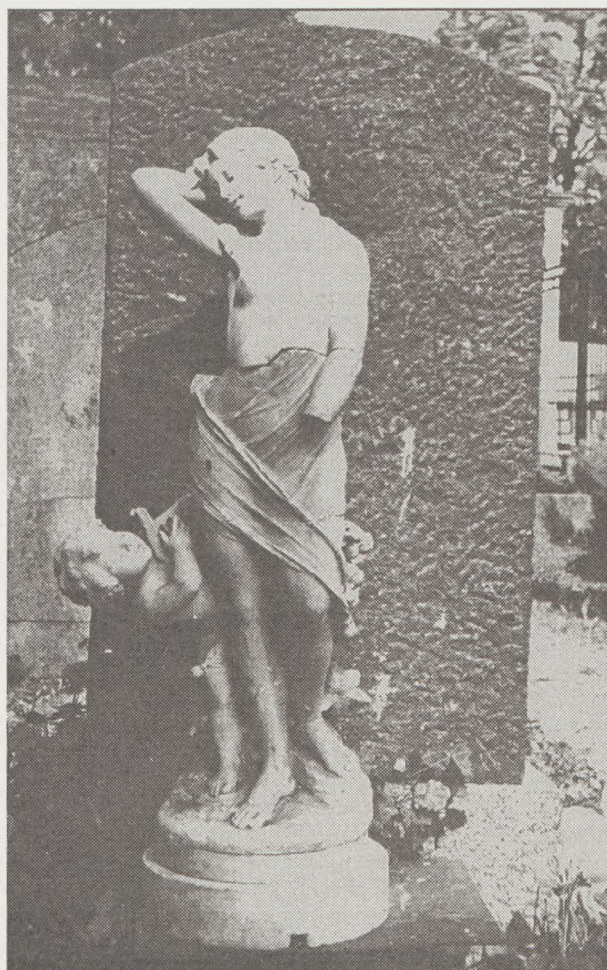
1. Rzeźba „Wenus z Amorem” po wstępnym oczyszczeniu górnej części

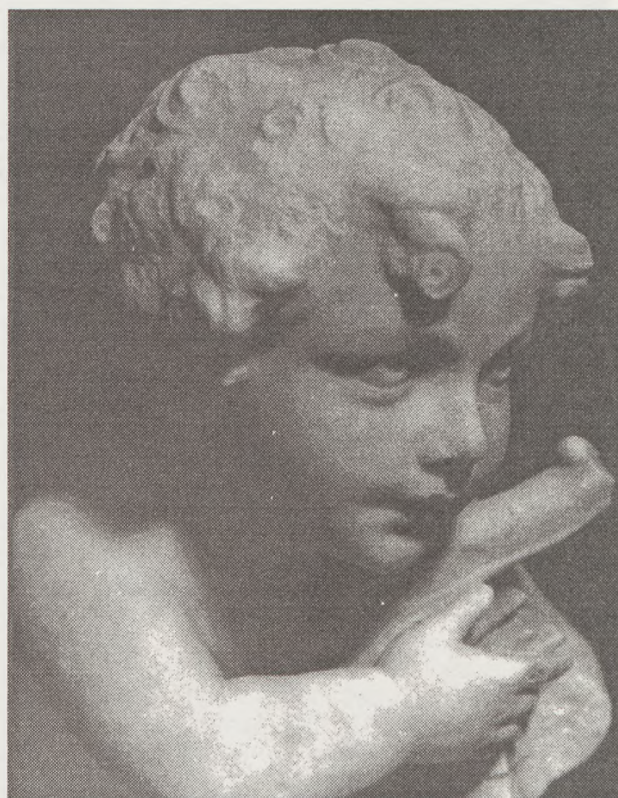
2. Wypłukana, chropowata powierzchnia rzeźby
2. The rinsed, rough surface of the statue

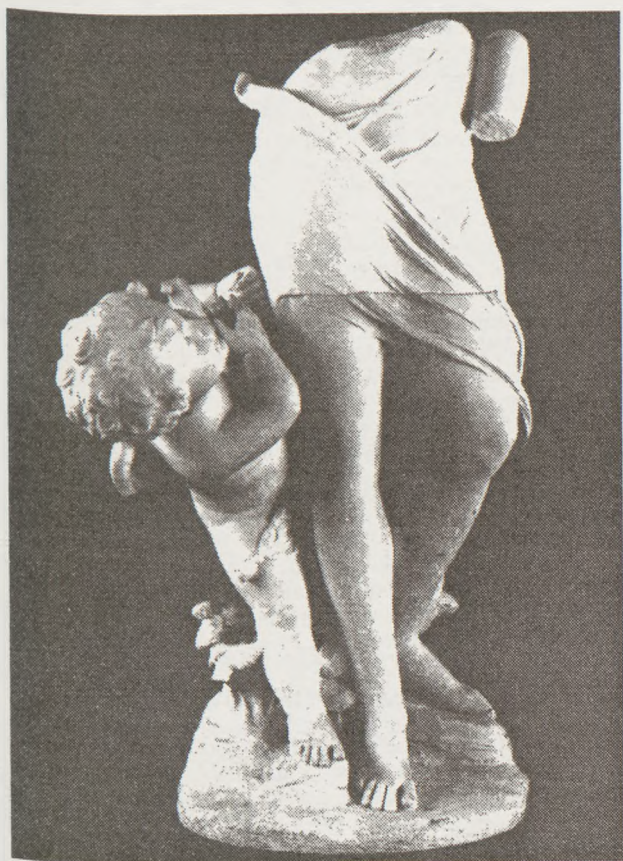
3. Zabrudzona powierzchnia rzeźby po oczyszczeniu bieżącą wodą i szczoteczkami
3. The soiled surface of the statue after being cleaned with running water and brushes

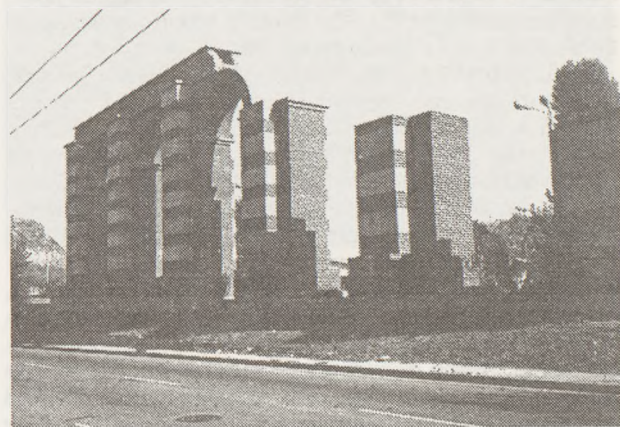
1. Płowdiw, autostrada komatiewska. Zrekonstruowany odcinek południowy akweduktu (wszystkie fot. M. Biernacka-Lubańska)

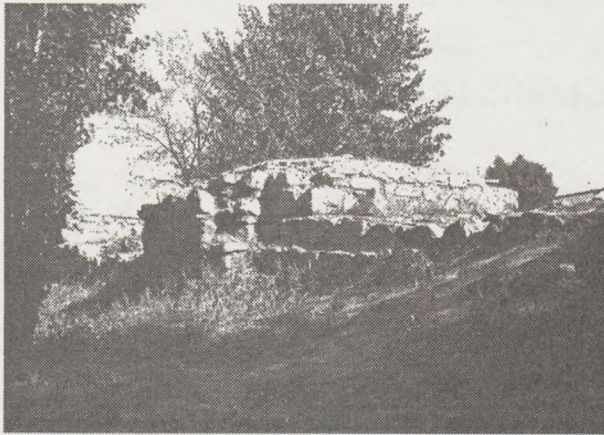
2. Płowdiu, autostrada komatiewska. Fragment platformy odsłoniętego akweduktu

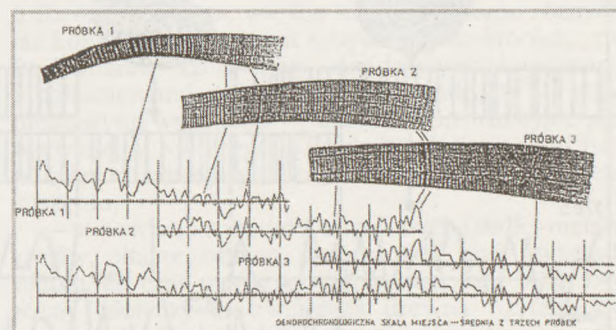
1. Po zmierzeniu i narysowaniu krzywych przyrostu trzech próbek, porównanie krzywych metodą nakładania wykresów na podświetlanym stoliku pozwoliło znaleźć odcinki, które są zsynchronizowane (datowanie względne). Można więc narysować „dendrochronologiczną skalę miejsca”, która będzie porównana z „regionalnym wzornikiem” lub „lokalnym standardem”, aby otrzymać datowanie bezwzględne

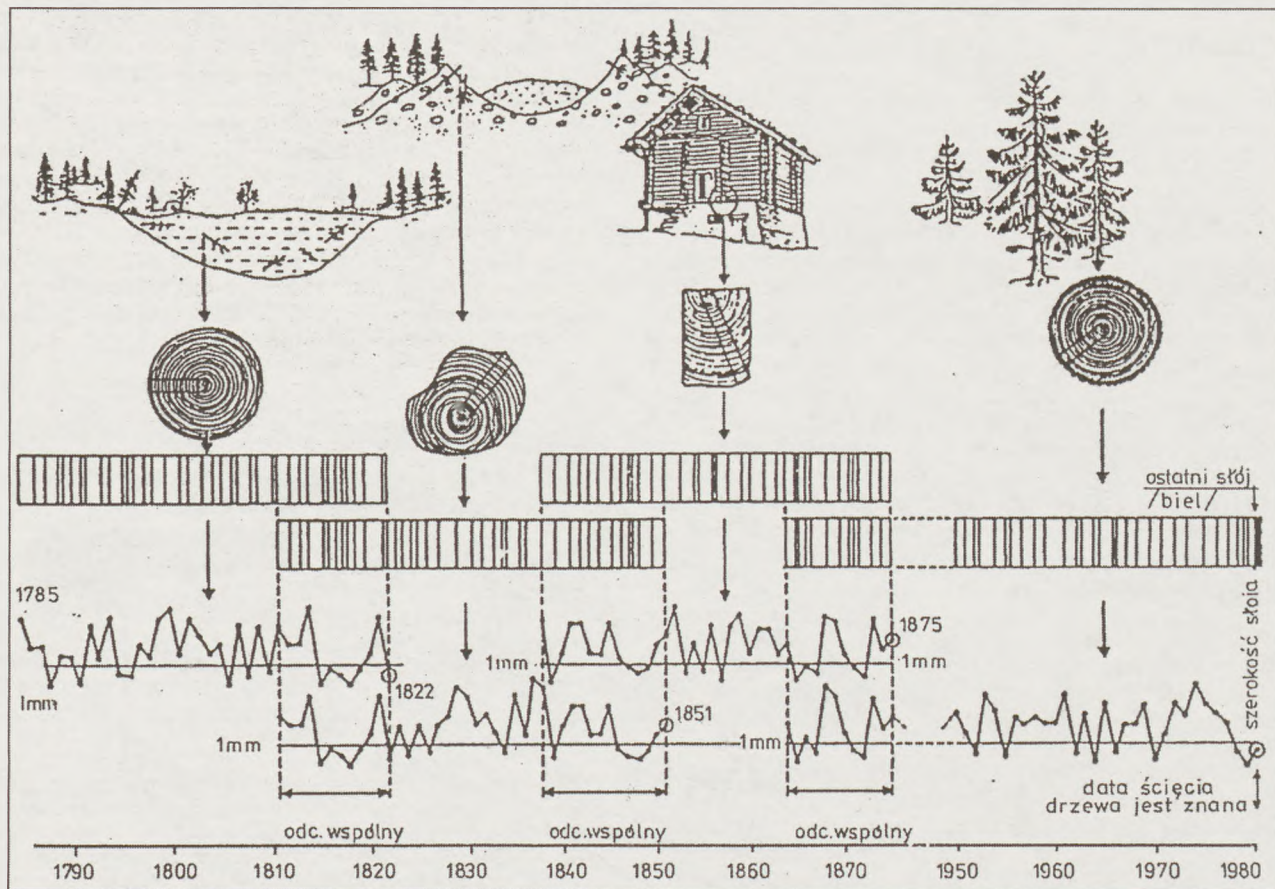
2. Zasada współzależności dendrochronologicznej: wahania grubości słoje rocznych dają charakterystyczne sekwencje wykresów, dających się porównać pomiędzy jednym i drugim drzewem. Badania kawałków drewna z różnych epok pozwala ustalić współzależności występujące pomiędzy sekwencjami wykresów otrzymanymi z poszczególnych drzew. Następnie przez zestawienie można wykonać ciągły wykres, który jest prawdziwym kalendarium od chwili obecnej aż do czasów prehistorycznych. Teraz, aby zadatować daną próbkę drewna wystarczy zlokalizować, poprzez porównanie wzrokowe, miejsce jej wykresu na wykresie ogólnym (wg F. Schweingrubera)

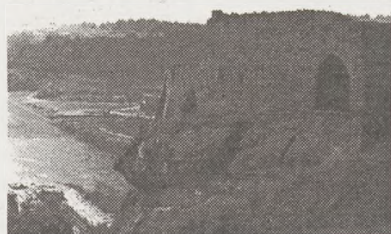
2. Dobczyce — ruiny zamku z 1 poł. XIV w., ciągle prace zabezpieczające trwałą ruinę. Fot. A. Gaczoł

W l. 1980-1992 kontynuowano prace zabezpieczające trwałą ruinę: odgruzowanie części murów, reperacja murów na górnym dziedzińcu, zabezpieczenie murów wieży, konserwacja bramy wjazdowej, budowa nowego mostu nad fosą, adaptacja pomieszczeń na ekspozycję muzealną.

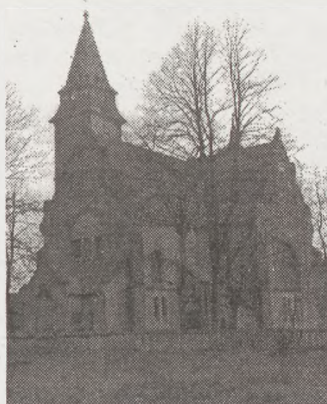
3. Droginia — kościół par. św. Wojciecha z 1907-1910, przed rozbiórką. Fot. z archiwum PSOZ Kraków

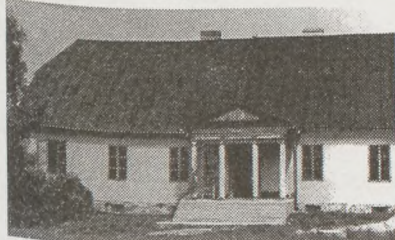
4. Gołyszyn — dwór z 2 ćw. XIX w. w trakcie remontu. Fot. A. Gaczol

strony parku, rozbiórka murowanej przybudówki od pd. oraz murowanego ryzalitu od wsch., wykonanie nowego ryzalitu z cegły, wymiana stolarki okiennej i drzwiowej, remont schodów zewnętrznych od pn., wymiana podłóg i posadzek, wykonanie instalacji elektr., c.o., wod.-kan., remont więźby dachowej, wykonanie nowych kominów, pokrycie dachu blachą ocynkowaną, wykonanie rynien i rur spustowych, założenie tynków zewnętrznych i wewnętrznych.

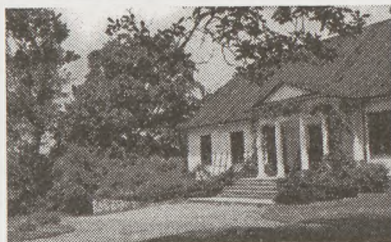
5. Gołyszyn — dwór z 2 ćw. XIX w. po pracach remontowych. Fot. Z. Bielak

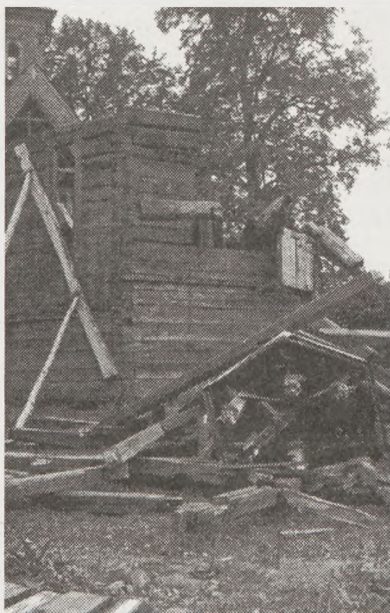
W 1982 wichura doprowadziła do katastrofy budowlanej drewnianej części kościoła. Podjęto decyzję przeniesienia obiektu do Krzesławic (dzielnica Krakowa).

6. Jawornik — kościół par. z XVII w. stan po wicherze w 1982 r. Fot. z archiwum PSOZ Kraków

W l. 1983-1989 przeniesiono kościół i zrekonstruowano w Krzesławicach przy ul. Wańkowicza. Projekt odbudowy kościoła oprac. K. Terlecki, prace wyko-

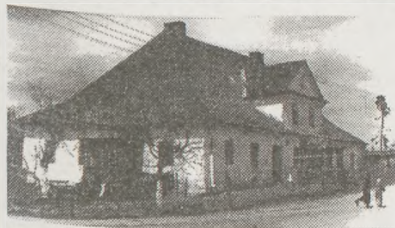
11. Myslenice — Dwór Dolnowiejski z k. XVIII w. przed remontem. Fot. z archiwum PSOZ Kraków

W l. 1988-1991 na podstawie dokumentacji (oprac. PKZ O/Kraków) remont kompleksowy dworu — osuszenie fundamentów, uzupełnienie ubytków cegły w fundamentach, zbitcie tynków elewacji, uzupełnienie ubytków cegły w ścianach, tynkowanie

elewacji, osuszenie i konserwacja sklepień, wymiana zniszczonych stropów, wymiana podłóg, naprawa więźby dachowej i kominów, pokrycie dachu dachówką ceramiczną, wykonanie rynien i rur spustowych, rekonstrukcja werandy, założenie instalacji elektr., wod.-kan., c. o.

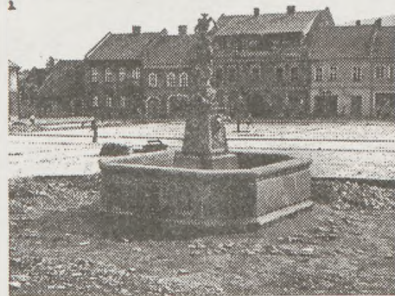
12. Myslenice — Rynek w trakcie remontu nawierzchni. Fot. J. Krzyszkowski

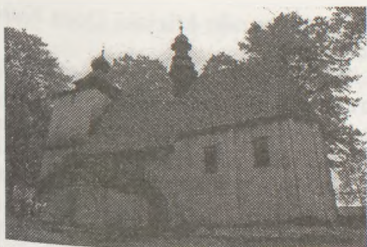
13. Paczółtowiec — kościół par. Narodzenia NMP po remoncie. Fot. z archiwum PSOZ Kraków

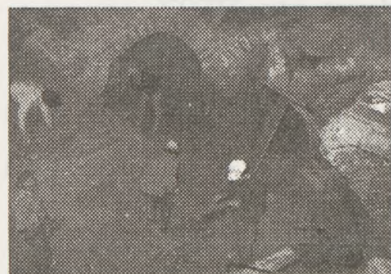
14. Wieliczka — kościół par. św. Klemensa, kaplica Morstinów z XVII w. — odgruzowanie krypty. Fot. J. Rubiś

Kaplica Morstinów — w l. 1990-1992 remont kompleksowy — odgruzowanie odkrytej po 200 latach krypty grobowej, zabezpieczenie fundamentów przed szkodami górniczymi, pełna rekonstrukcja sklepienia nad kryptą, skotwienie ścian, konserwacja wystroju kamieniarskiego i sztukatorskiego (projektu B. Fontany), konserwacja odkrytego portalu pomiędzy nawą boczną kościoła a kryptą. W trakcie prac prowadzono badania archeologiczne i architektoniczne.

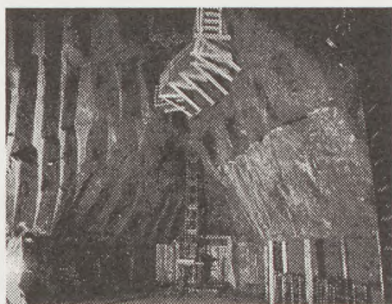
15. Wieliczka — kopalnia soli, prace w komorze „Haluszką”. Fot. F. Kalwajtys

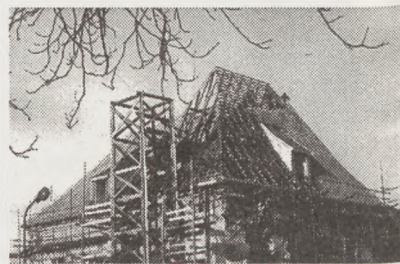
16. Wieliczka — zamek z XIII-XIX w., rekonstrukcja „Domu pośród Żupy”. Fot. A. Gaczol

„Dom Żupny” — w l. 1983-1992 remont kompleksowy pn. i zach. skrzydła zamkowego — wzmocnienie i podbicie fundamentów wraz z ich zabezpieczeniem przed uszkodzeniami górniczymi, wzmocnienie ścian i sklepień, remont stropów i klatki schodowej, wymiana zniszczonej więźby dachowej i pokrycia dachowego (dachówka ceramiczna) wraz z adaptacją poddasza dla celów użytkowych, konserwacja stolarki okiennej i drzwiowej, konserwacja elementów wystroju kamieniarskiego (portale w piwnicach i na parterze, renesansowe obramienia okienne na I piętrze), konserwacja elementów ceglanych.

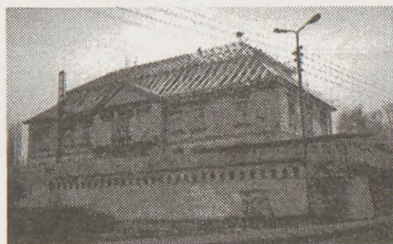
18. Wieliczka — Pałac Salinarny z XVIII w. w trakcie prac remontowych. Fot. z archiwum PSOZ Kraków

W l. 1988-1992 remont kompleksowy pałacu — podbicie fundamentów i pełne zabezpieczenie przed szkodami górniczymi, wymiana stropów i wzmocnienie sklepień, przebudowa klatek schodowych, wymiana więźby dachowej oraz pokrycia dachowego (dachówka ceramiczna), konserwacja elementów kamieniarki tarasu, cokołu i portalu głównego wejścia oraz do przyległości od strony pn., rozpoczę-

cie konserwacji obramień okiennych i elewacji. W 1992 przerwano roboty.
